Besiktningssprotokoll

Försäkringsbesiktning för Anticimex Säljarsförsäkrat

Fastighetsbeteckning: Järstorps-Berg 1:44	
Fastighetsägare: Andreas & Kajsa Wallmyr	
Fastighetsadress: Dröspult 19	
Postnummer: 555 94	Ort: Jönköping

Besiktningdatum: 2020-11-03	Protokollnummer: 65830425
Temperatur: 10°C	Väderlek: Molnigt
Tekniker: Kjell Johansson	
E-post: kjell.johansson@anticimex.se	
Kontor: Jönköping	
Övriga närvarande: Fastighetsägare (delvis)

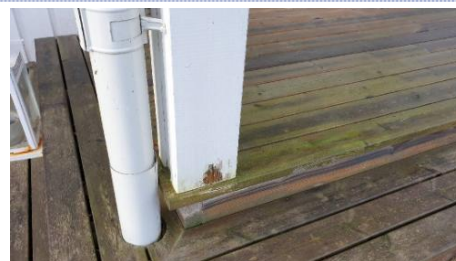
Utvändigt / Fasad

Mindre färgsläpp noterades på en del panel och dörrfoder samt pelare vid entrén. Pelare avslutas mot trappan.

Underhåll rekommenderas.

Rekommenderar att ett fuktskydd monteras mellan trappan och pelare för att undvika framtida rötskador.

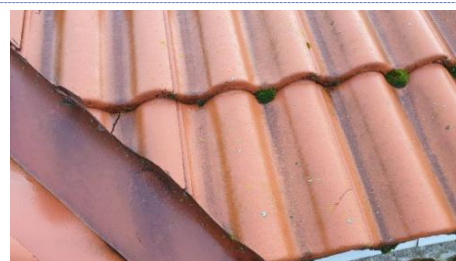
Utvändigt / Tak

Några takpannor är skadade/spruckna.
Mindre mängd mossa noterades på takpannor.

Då det förekommer skadade/spruckna takpannor finns det risk för fuktskador på underliggande konstruktioner.

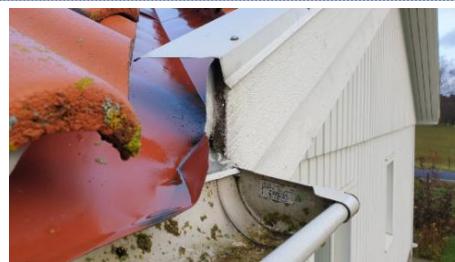
Ändrä på vindskiva omålat vid vinkelränna.

Risk för rötskador.

Målning/underhåll rekommenderas.

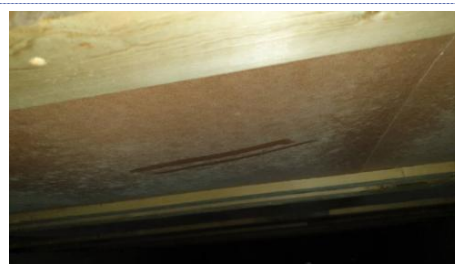
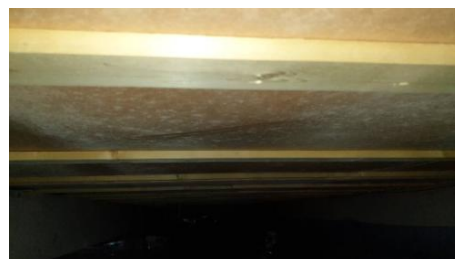
Utvändigt / Krypgrund

Vid kontroll av krypgrunden har fuktvärden under kritisk fuktnivå för mikrobiell tillväxt uppmätts. Ingen avvikande lukt känns i utrymmet, dock finns mikrobiell påväxt på bjälklagets undersida.

Den upptäckta mikrobiella påväxten på bjälklagets undersida indikerar att grunden under delar av året är så pass fuktig att mikroorganismer utvecklas. Detta kan i sin tur leda till rötskador i konstruktionen. För att undvika detta så måste krypgrundens klimat bli torrare. Fuktkvoten uppmättes till ~15 %.

I dagsläget finns en såkallad Trygghetsvakt installerad i krypgrunden, dock noterades en del påväxt på blindbotten. Rekommenderar en installation av en sorption avfuktare i grunden för att hålla en jämn låg fuktighet året om.

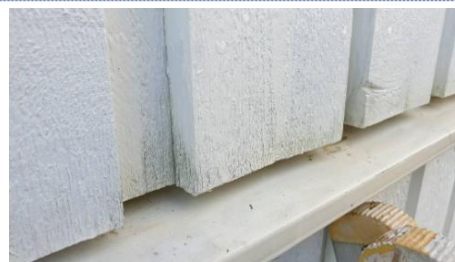
Garage utvändigt

Mindre färgsläpp noterades i nerkant panel

Fasadbeklädnad och träkonstruktioner där målningsbehov finns riskerar att få fukt- och rötskador på grund av sämre vattenavvisande förmåga.
