BESIKTNINGS PROTOKOLL

Försäkringsbesiktning för Anticimex Säljarförsäkrat

FISKEBÄCK 3:90

VÄTTERBRANTEN 2
566 35 HABO

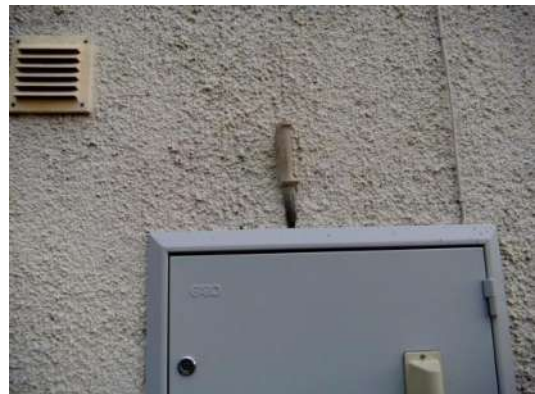
Otätt mellan elskåp och sockel.

Detta medför ökad risk för fuktinträning med möjliga fuktskador som följd.

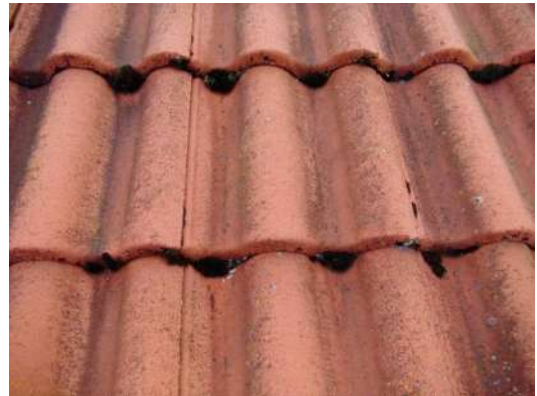
Mindre mosspåväxt finns på takpannor.

Mosspåväxt på taket kan leda till att taktäckningen har ett minskat motstånd mot vatteninträngning. Detta i sin tur kan leda till fuktskador på träläkt och takkonstruktionen vilket kan resultera i mikrobiella skador.

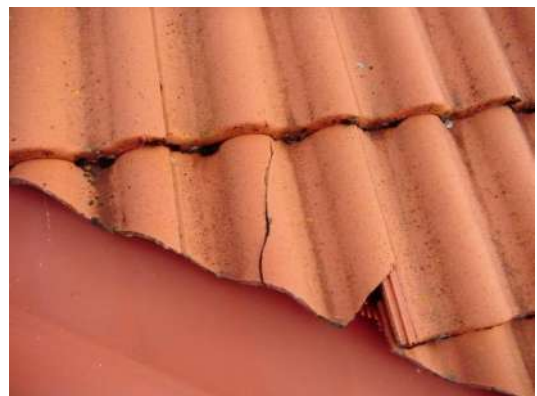
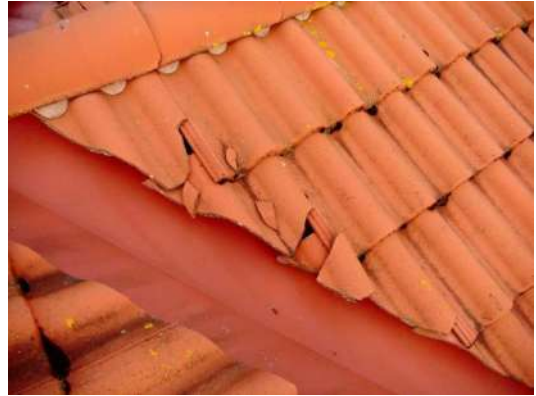
Takpannor är skadade.

Då det förekommer skadade/spruckna takpannor finns det risk för fuktskador på underliggande konstruktioner.

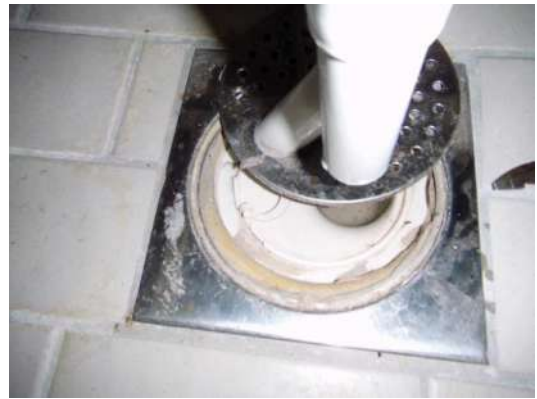
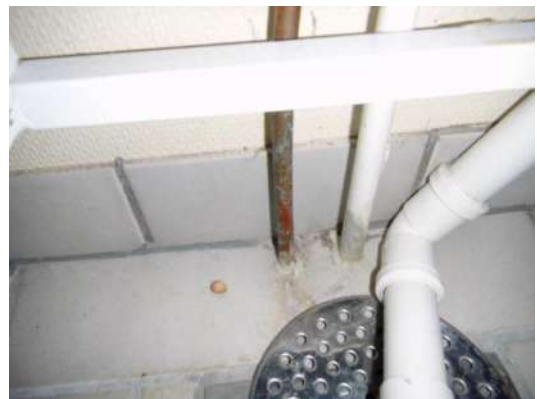
Golvbrunnsmanschett finns ej i golvbrunn.
Röruppgångar är nära vägg.
Bristfälligt fall på golv innanför dörren.

När brunnsmanschetten saknas eller är felmonterad i golvbrunnen innebär det risk för fuktskador. Vatten kan tränga ner i omkringliggande konstruktioner med fuktrelaterade skador som följd.

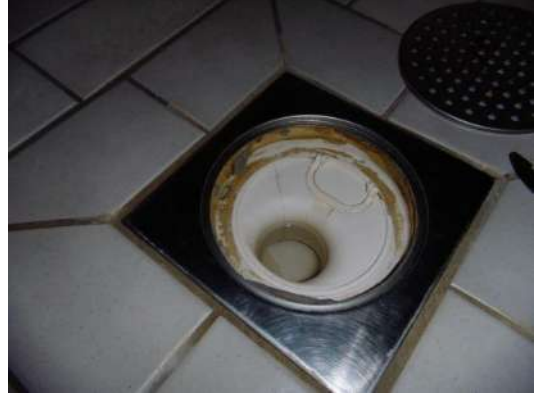
Golvbrunnsmanschett finns ej i golvbrunn. Bristfälligt fall på golv.

När brunnsmanschetten saknas eller är felmonterad i golvbrunnen innebär det risk för fuktskador. Vatten kan tränga ner i omkringliggande konstruktioner med fuktrelaterade skador som följd.

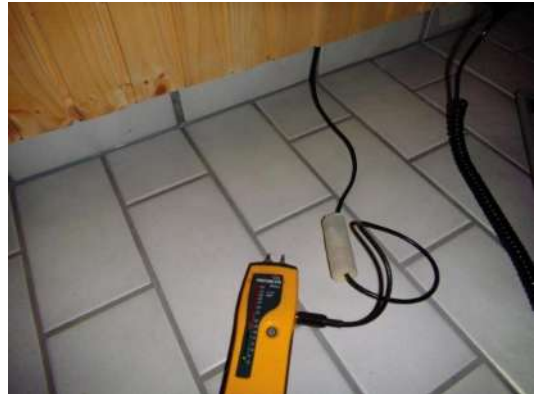
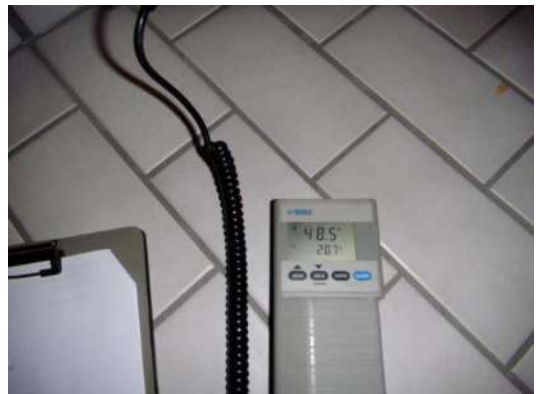
Vid kontroll av utreklade väggkonstruktionen uppmättes fuktvärden under kritisk fuktnivå för mikrobiell tillväxt och normal lukt upplevdes.

Befintlig konstruktion riskerar på grund av naturlig fuktpåverkan att drabbas av fuktskador. Detta i sin tur kan leda till mikrobiella skador (angrepp av mikroorganismer) som kan resultera i att mikrobiell lukt sprids till boendemiljön.

Relativ fuktighet uppmättes till 49 % och Fuktkvot 10 %.

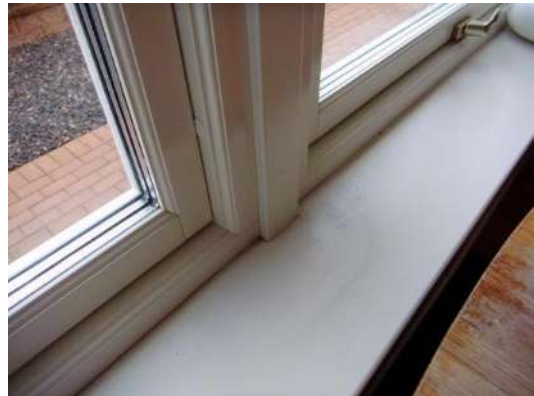
Fuktskador i fönsterbänkar. Se muntliga upplysningar.
Bristfällig skarv på parkettgolv vid kyl/frys.
