Besiktningssprotokoll

Försäkringsbesiktning för Anticimex Säljarförsäkrat

Fastighetsbeteckning: Pennan 14	
Fastighetsägare: Marie-Louise Ingerman	
Fastighetsadress: Von Platensgatan 31	
Postnummer: 553 13	Ort: Jönköping

Besiktningdatum: 2020-08-19	Protokollnummer: 65658082
Temperatur: 18°C	Väderlek: Halvklart
Tekniker: Niklas Stockhaus	
E-post: niklas.stockhaus@anticimex.se	
Kontor: Jönköping	
Övriga närvarande: Fastighetsägare: Marie-Louise Ingerman

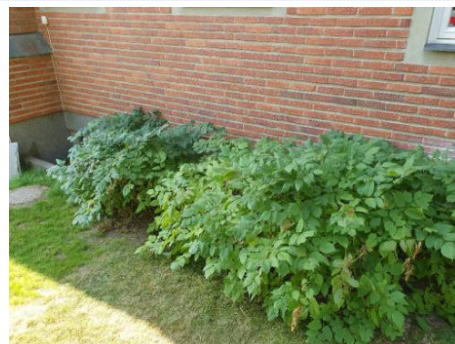
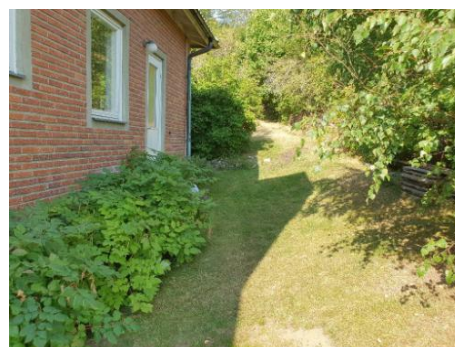
Utvändigt / Markförhållanden

Växter finns i anslutning till grundmur samt att marken lutar mot huset på vissa ställen.

När det finns rabatter och växter nära grundmuren finns risk att fukt stannar kvar i väggarna. Detta kan i sin tur orsaka invändiga fuktskador. Växternas rötter kan också skada grundmuren och sätta dräneringsledningen ur funktion.

När marken lutar mot huset innebär det en ökad fuktbelastning mot grunden vilket i sin tur kan orsaka fuktskador i huset.

Området närmast huset rekommenderas att vara fritt från växtlighet.

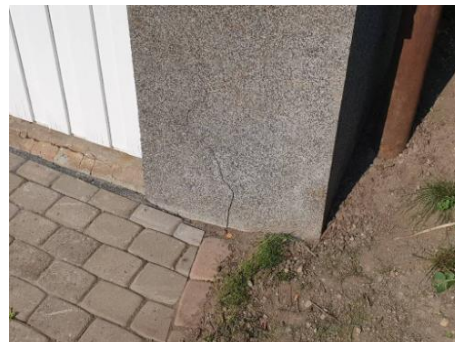
Utvändigt / Sockel

Sprickor finns i sockel.

Dessa bedöms inte ha lett till bakomliggande skador.

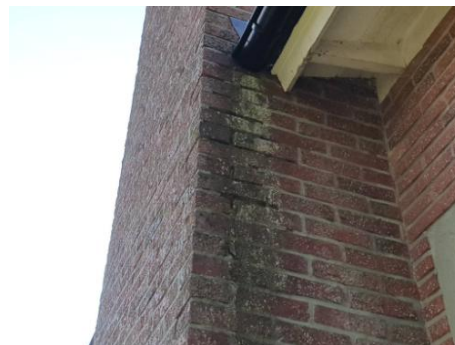
Utvändigt / Fasad

Sprickor finns i tegelfasaden på vissa ställen.

Detta kan leda till fukt- och frysskador i konstruktionen.

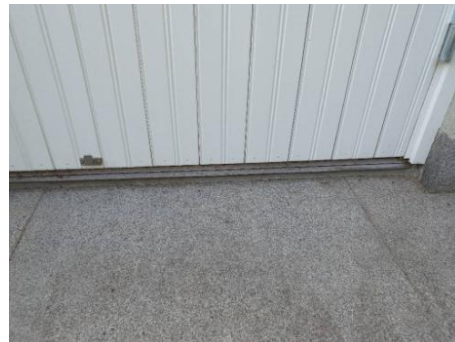
Utvändigt / Dörrar

Tröskelbleck saknas under vissa dörrar.

Avsaknad av tröskelbleck medför att det finns risk för att vatten kan rinna in och orsaka mikrobiella skador (angrepp av mikroorganismer) på tröskel och/eller i kringliggande vägg och bjälklag.

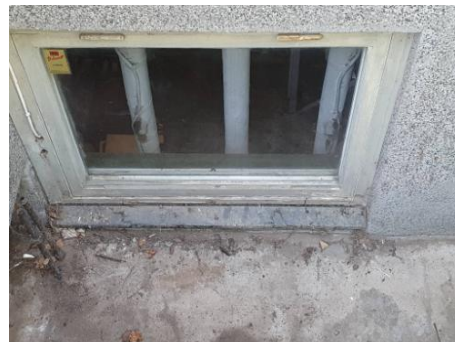
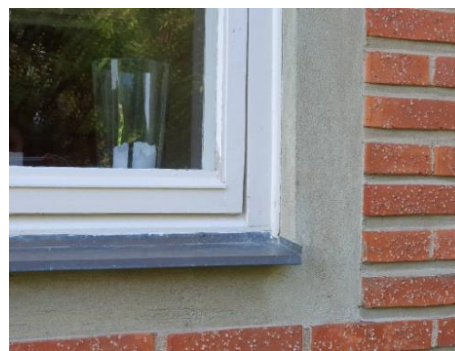
Utvändigt / Fönster

- Isolerglas är äldre.
- Några fönster är i behov av målning/underhåll.

Befintliga fönster är äldre vilket betyder att tätningen mellan fönsterrutorna kan vara sämre. Detta kan leda till att rutorna missfärgas samt att kondens kan uppstå mellan glasen.

Fönsterbågar och fönsterkarmar där målningsbehov finns riskerar att få fukt- och rötskador på grund av sämre vattenavvisande förmåga.

För att öka livslängden på fönster rekommenderas målning och underhåll.

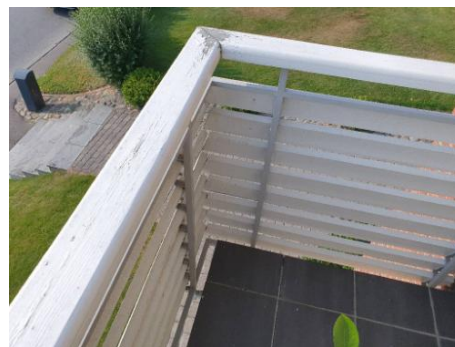
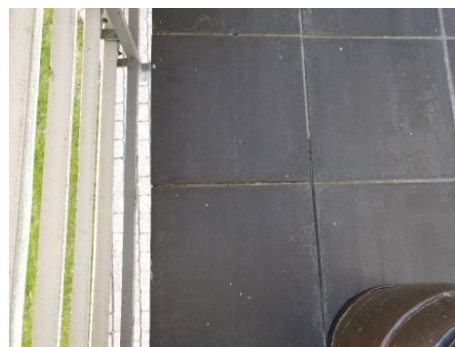
Utvändigt / Balkong

- Balkongräcke har färgsläpp och torrsprickor samt låg höjd på balkongräcket.
- Fogar på golvet har släppt.

Balkongräcke och träkonstruktioner där målningsbehov finns riskerar att få fukt- och rötskador på grund av sämre vattenavvisande förmåga. Vid eventuell renovering/byte av balkongräcke så är minsta tillåtna höjd 110cm. Detta för att minska fallrisken.

För att öka livslängden på balkongräcke rekommenderas målning och underhåll. Enligt husägaren skall räcket målas om samt att golvet skall renoveras de kommande dagarna.

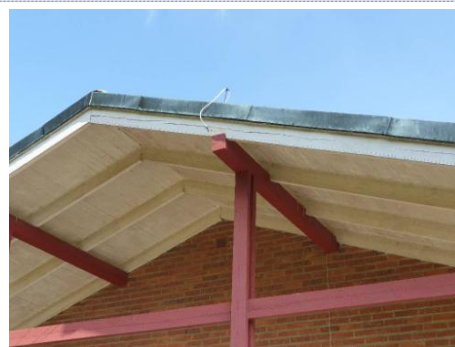
Utvändigt / Tak

Målningsbehov finns på några vindskivor och undertak.

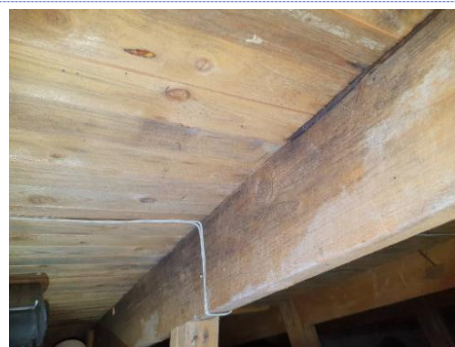
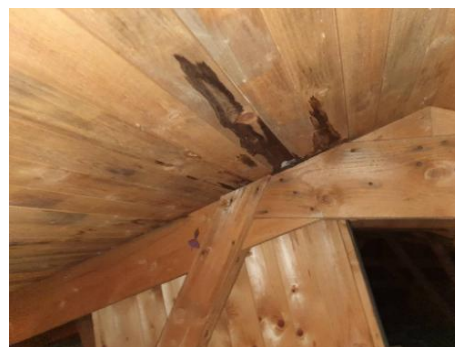
Vind

-Underlagstaket har äldre missfärgningar på några ställen.
-Vid kontroll av vinden uppmättes fuktvärden under kritisk fuktnivå för mikrobiell tillväxt och en normal lukt upplevdes.

Noterade missfärgningar uppstod innan takomläggningen.
Det finns risk för mikrobiell tillväxt om den relativa fuktigheten (RF) i den omgivande luften är över 75 %. I furuvirke motsvarar det en fuktkvot (FK) på 17 %. Fuktkvoten i underlagstak/takbjälkar uppmättes till 8 %.

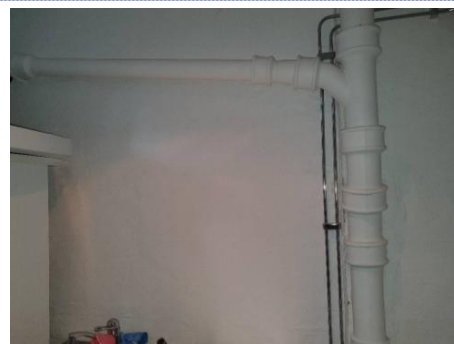
Entréplan i souterräng / Tvättstuga

Golvbrunn finns inte i utrymmet samt att avloppsstammar är av gjutjärn.

I denna typ av utrymme bör en golvbrunn finnas. Avsaknaden utgör en ökad risk för fuktskador i omkringliggande konstruktioner. Se även notering allmänt gjutjärnsrör.

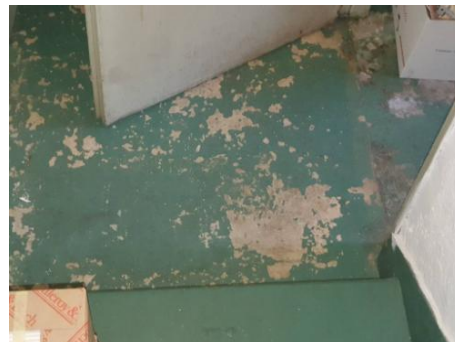
Entréplan i souterräng / Trappassage / el central

Färgsläpp finns på golvet.

Golvet kan vara slitet eller målat med dålig färg men så bör man vara medveten om att det alltid kommer att finnas naturlig fukt under huset och även till viss del upp i väggarna. Man bör av denna anledning undvika täta ytskikt och organiskt material mot golv och väggar.

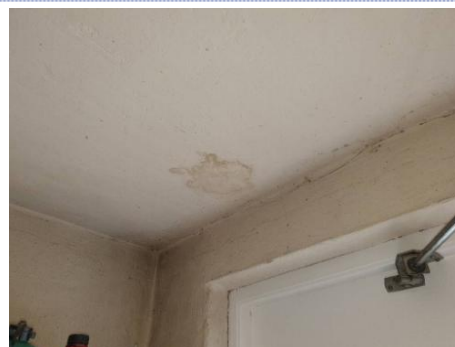
Entréplan i souterräng / Garage

Missfärgningar finns i taket.

Bedöms inte ha lett till någon bakomliggande skada. Torrt vid besiktning.

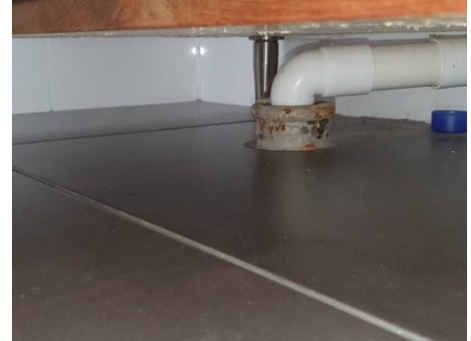
Etage övre plan / Badrum / dusch / WC

- Golvlutningen är svag vid ingång till utrymmet.
- Avloppsrör är av gjutjärn.

Golvfall mot golvbrunnen är svag i vissa delar av utrymmet vilket kan leda till att vatten kan bli stående på golvet lågpunkter.
Avloppsrör är av gjutjärn vilket med tiden kan börja rosta.

Vid en framtida renovering skall gjutjärnsdelarna i utrymmet bytas ut.

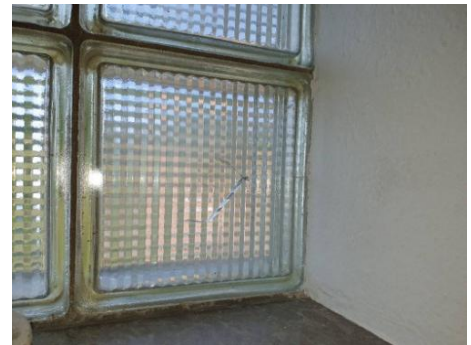
Etage övre plan / Rum för handfat

Mindre sprickor finns i fönster.

Detta bedöms inte ha lett till någon underliggande skada.
