Besiktningssprotokoll

Försäkringsbesiktning för Anticimex Säljarförsäkrat

Fastighetsbeteckning: Rutan 6	
Fastighetsägare: Linn & Tommy Öberg	
Fastighetsadress: Rosenkvartsgatan 23	
Postnummer: 554 47	Ort: Jönköping

Besiktningdatum: 2021-02-22	Protokollnummer: 66070839
Temperatur: 1°C	Väderlek: Klart
Tekniker: Niklas Stockhaus	
E-post: niklas.stockhaus@anticimex.se	
Kontor: Jönköping	
Övriga närvarande: Fastighetsägare

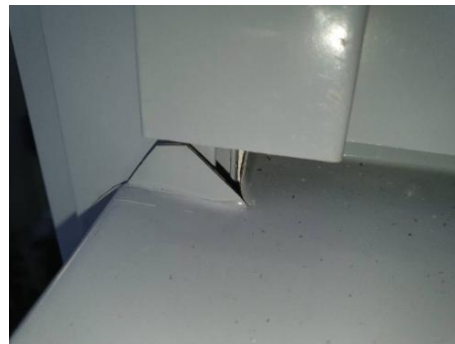
Utvändigt / Fönster

Ett fönsterbleck är otätt vid infästning.

Eftersom ett fönsterbleck är otätt finns risk att vatten rinner in i väggen vilket i sin tur kan leda till fuktskador i väggkonstruktionen.

Täta vid infästningen eller byt ut fönsterblecket. Vid osäkerhet kontakta en plåtslagare.

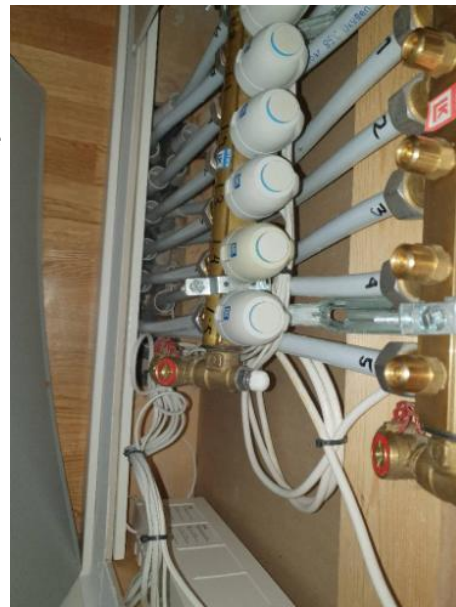
Entréplan / Trappförråd / el central

Rörslits saknar vattentät botten och uppvik emot väggen.

En rörslits ska ha en vattentät botten, ha ett uppvik emot väggen och vara försedd med skvallerrör. När det saknas ökar risken för att ett läckage inte upptäcks i tid. Det kan leda till fuktskador i omkringliggande konstruktioner.

Man kan installera ett vattenalarm.
