BESIKTNINGS PROTOKOLL

Försäkringsbesiktning för Anticimex Säljarförsäkrat

ROSENKVARTSGATAN 23
554 47 JÖNKÖPING

VMS-3119-24751448

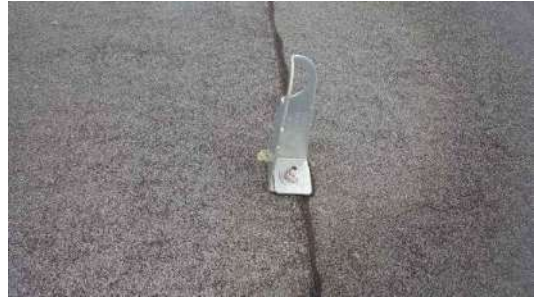
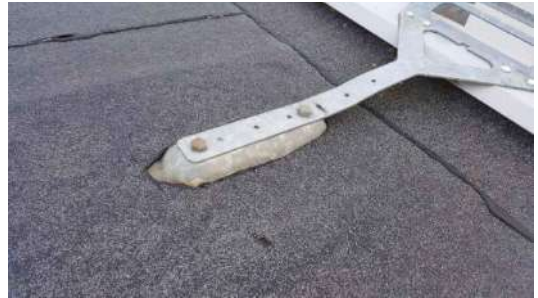
Tak

Infästningar till glidskydd och fästögla till livlina bör tätas regelbundet för att undvika framtida inläkage.

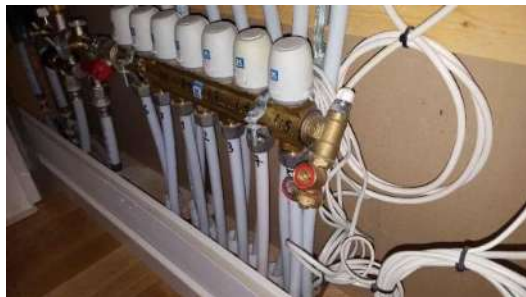
Entréplan / Trappförråd

Rörslits saknar vattentätbotten.

En rörslits ska ha en vattentät botten och vara försedd med skvallerrör. När det saknas så ökar risken för att ett läckage inte upptäcks i tid. Det kan leda till fuktskador i omkringliggande konstruktioner.

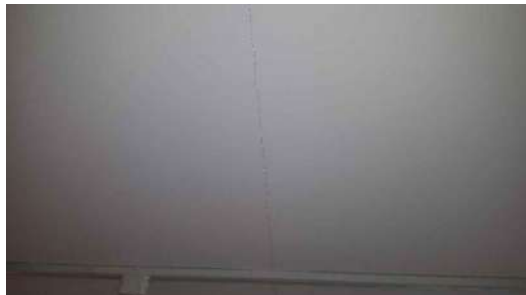
Entréplan / Vardagsrum

Mindre sprickor noterades på innertak där tidigare öppning funnits.

Dessa ska åtgärdas innan försäljningen enligt husägaren.
