# BESIKTNINGS PROTOKOLL

## Försäkringsbesiktning för Anticimex Säljarförsäkrat

GRANSHULT 1:23

GRANSHULT VÄSTERGÅRD 5  
564 91 BANKERYD

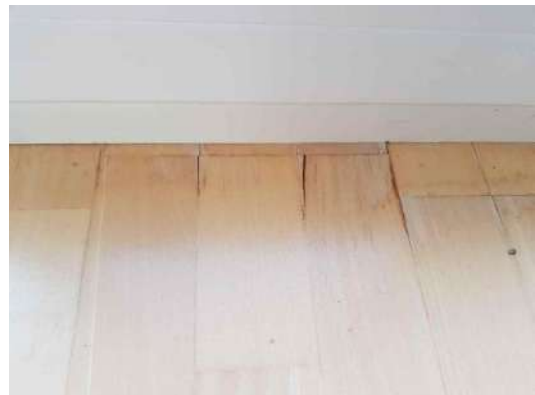
### Entréplan / Vardagsrum

När regnet ligger på från norr så kan det läcka in vatten vid fönster i vardagsrum

Fläckar noterades på golv vid fönster.

Se notering under upplysningar

Rekommendera att kontakta fackman för kontroll och eventuell åtgärd på fönster. Vid fuktindikering så noterades inga förhöjda fuktvärden.
