Besiktningssprotokoll

Försäkringsbesiktning för Anticimex Säljarförsäkrat

Fastighetsbeteckning: Odlaren 21	
Fastighetsägare: Manuela Schmidt & Timur Uman	
Fastighetsadress: Åsensvägen 107	
Postnummer: 554 39	Ort: Jönköping

Besiktningdatum: 2021-09-01	Protokollnummer: 66439721
Temperatur: 16°C	Väderlek: Klart
Tekniker: Niklas Stockhaus	
E-post: niklas.stockhaus@anticimex.se	
Kontor: Jönköping	
Övriga närvarande: Fastighetsägare

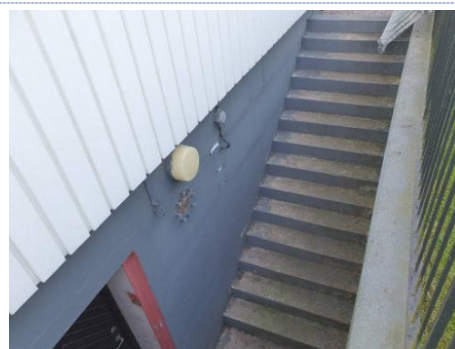
Utvändigt / Trappa

Trappan är motgjuten mot huset.

Eftersom trappan är motgjuten mot huset finns risk att vatten tränger in i anslutande konstruktioner vilket i sin tur kan leda till fuktrelaterade skador.

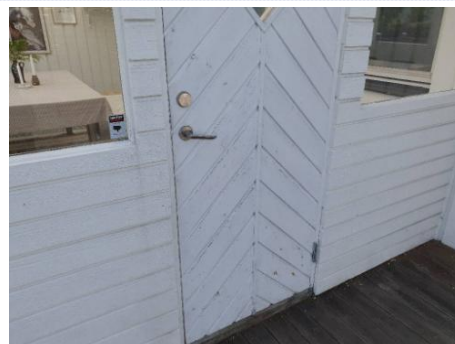
Utvändigt / Uterum

Dörr är i behov av målning/underhåll.

Dörrar där målningsbehov finns riskerar att få fukt- och rötskador på grund av sämre vattenavvisande förmåga.

För att öka livslängden på dörr rekommenderas målning och underhåll.

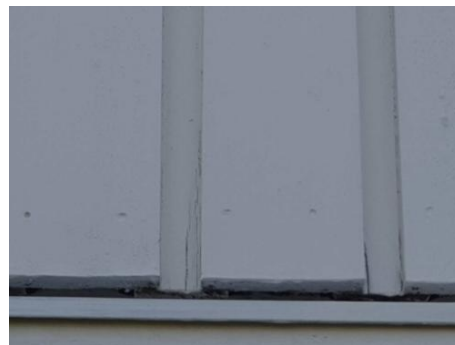
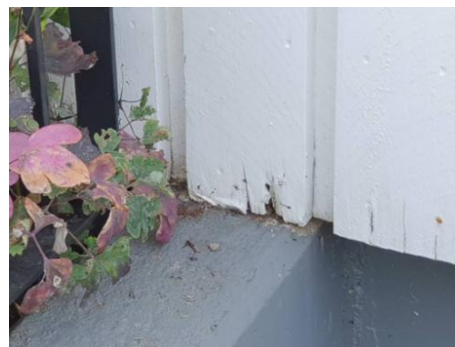
Utvändigt / Fasad

-Fasadbeklädnaden har färgsläpp och torrspäckor på vissa ställen.

-Fasadbeklädnaden har mindre rötskador.

Fasadbeklädnad och träkonstruktioner där målningsbehov finns riskerar att få fukt- och rötskador på grund av sämre vattenavvisande förmåga.

För att undvika följdskador kan rötskadad träpanel bytas ut. För att öka livslängden på övrig fasadbeklädnaden rekommenderas målning och underhåll.

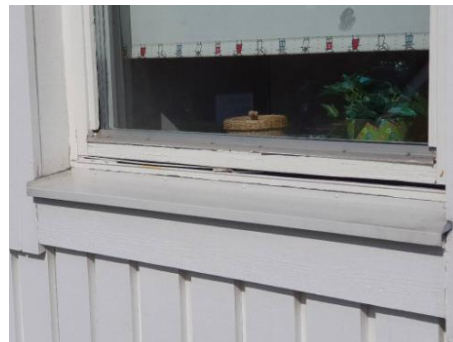
Utvändigt / Fönster

- Flera isolerglasfönster är äldre.
- Vissa fönster har färgsläpp och torrspäckor.

Befintliga fönster är äldre vilket betyder att tätningen mellan fönsterrutorna kan vara sämre. Detta kan leda till att rutorna missfärgas samt att kondens kan uppstå mellan glasen.

Fönsterbågar och fönsterkarmar där målningsbehov finns riskerar att få fukt- och rötskador på grund av sämre vattenavvisande förmåga.

För att öka livslängden på fönster rekommenderas målning och underhåll.

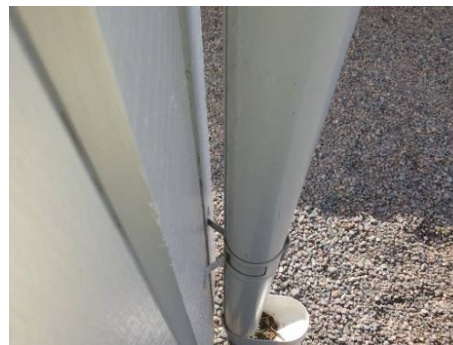
Utvändigt / Stuprör

Stuprörens fals är vänd emot fasaden.

Om lövsilarna fylls med skräp finns det chans att vatten blir stående i stupröret och då kan vattnet frysa och röret spricka i falsen. Spricker röret och falsen är vänd emot fasaden ökar chansen att vattnet sprutar mot fasaden och det kan sedan orsaka fuktrelaterade skador.

Rensa lövsilarna från skräp och vänd på stuprören så att falsen är vänd utåt.

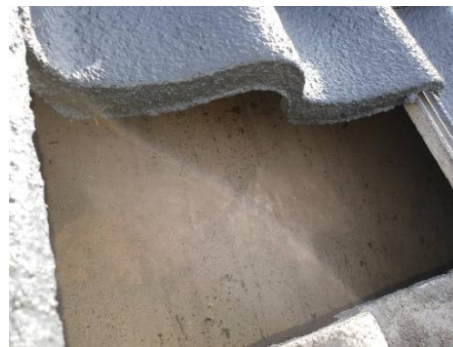
Utvändigt / Tak

- Underlagstaket består av träfiberskivor.
- Yttertaget är äldre.

Eftersom underlagstaket består av träfiberskivor utan yttre täckning av papp under takbeklådningen, finns risk vid ogynnsam väderlek att regnvatten/snö tränger in i skivskarvar och genomföringar med läckage på vindsutrymmet som följd. Med tiden kan även träfiberskivorna drabbas av fuktskador.

Takpannor, plåtdetaljer och träfiberskivor har enligt vår bedömning en begränsad livslängd. Eftersom husets taktäckning är äldre har det ett minskat motstånd mot vatteninträning. Detta i sin tur kan leda till fuktskador på träläkt och vidare ner i underliggande konstruktioner.

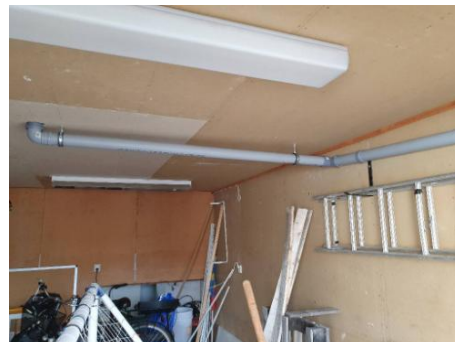
Garage utvändigt / Stuprör

Inbyggd stuprör och takbrunn.

Eftersom vatten från taket avleds med inbyggd stuprör finns en ökad risk för fuktskador i omkringliggande konstruktioner. Vanliga orsaker till fuktskador är läckage i skarvar på stuprör eller igensatta takbrunnar.

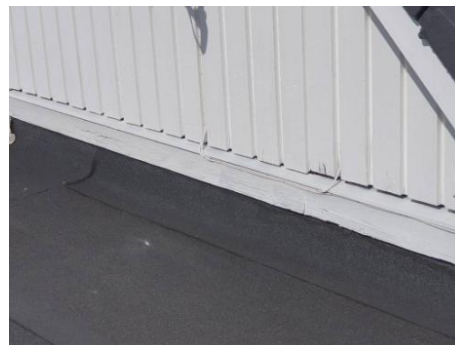
Garage utvändigt / Tak

Anslutningsbrädor mellan tak och vägg är rötskadad.

Detta medför risk för att regnvatten kan rinna in mellan anslutningen och väggen, vilket i sin tur kan leda till mikrobiella skador (angrepp av mikroorganismer) i tak- och väggkonstruktioner.

Vi rekommenderar att man byter ut brädorna och kontakter en plåtslagare som monterar en plåtanslutning mellan tak och vägg.

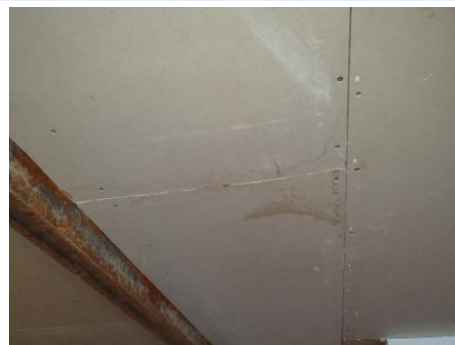
Garage invändigt / Garage

Taket har äldre fuktfläckar.

Fuktfläckarna var torra vid besikningstillfället och bedöms ha uppkommit innan man lade om takpappen.

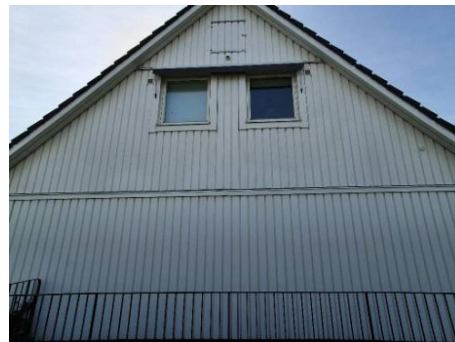
Nockvind

Godkänd stege saknas.

Vid besiktningstillfället saknade godkänd stege, besiktning kunde därför inte genomföras.

Vi rekommenderar en kompletterande besiktning om en godkänd stege finns med fallskydd.

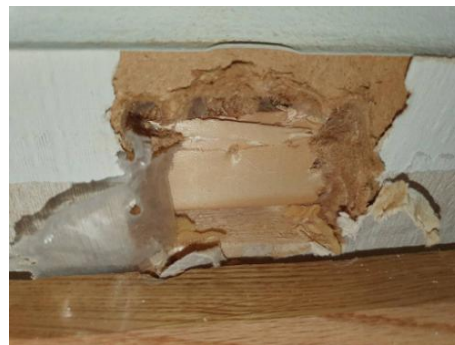
Entréplan / Entréhall

Fuktkontroll av ytterväggsyll.

Det finns risk för mikrobiell tillväxt om den relativa fuktigheten (RF) i den omgivande luften är över 75 %. I furuvirke motsvarar det en fuktkvot (FK) på 17 %. Vid kontroll av ytterväggsyll uppmättes fuktvärden under gränsvärden för mikrobiell tillväxt och normal lukt upplevdes. Fuktkvoten uppmättes till 8 % i ytterväggsyllen bakom golvlisen under trappan.

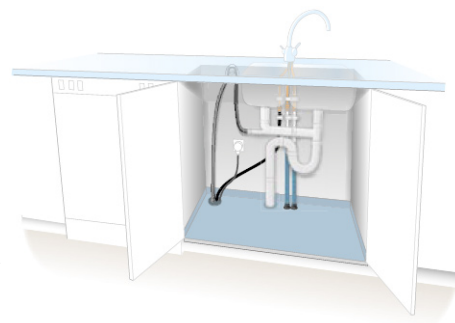
Entréplan / Kök

Fuktskydd saknas i diskbänksskåp samt att avloppslangen inte sitter fast förankrad mot väggen.

Utan fuktskydd är det svårt att upptäcka smygläckage från rörledningar. Vatten kan då tränga in i omkringliggande konstruktioner och orsaka fuktskador.

Avloppsslangen skall enligt branschreglerna (2005) vara förankrad. Detta för att förhindra vibrationskador på slangen eller att den lossnar.

För att upptäcka eventuella smygläckage, installera ett fuktskydd och montera fast avloppslangen mot väggen. Se bild.

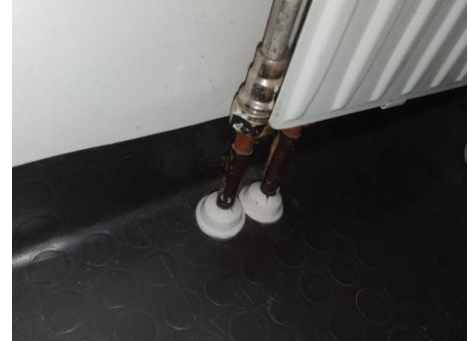
Entréplan / Tvättstuga / El central

Rör genomföringar finns i golv.

Rör genomföringar i golvet medför en ökad risk för att vatten tränger ner i omkringliggande konstruktioner och orsakar fuktskador.

Vid en framtida renovering skall rören i golvet flyttas och monteras enligt följande branschregler.

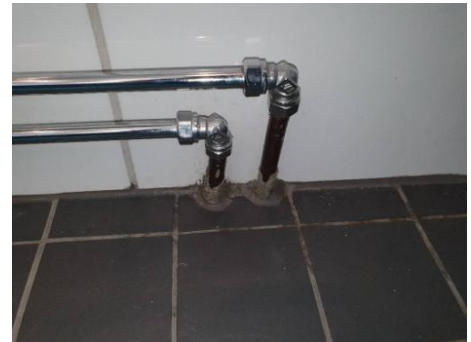
Entréplan / Badrum / WC

Rör genomföringar finns i golv.

Rör genomföringar i golvet medför en ökad risk för att vatten tränger ner i omkringliggande konstruktioner och orsakar fuktskador.

Vid en framtida renovering skall rören i golvet flyttas och monteras enligt följande branschregler.

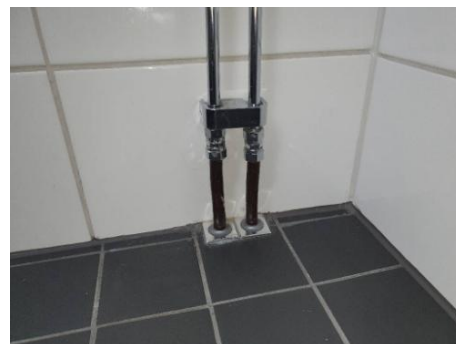
Övre plan / Dusch / WC

Rör genomföringar finns i golvet.

Rör genomföringar i golvet medför en ökad risk för att vatten tränger ner i omkringliggande konstruktioner och orsakar fuktskador.

Vid en framtida renovering skall rören i golvet flyttas och monteras enligt följande branschregler.

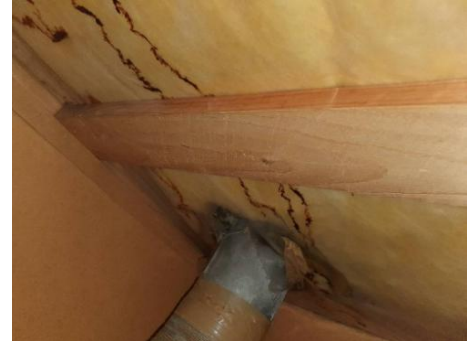
Övre plan / Sidovind intill sovrum 3

- Missfärgningar noterades vid ventilationsrör.
- Vid kontroll av konstruktionen på vinden utfördes fuktmätning utan anmärkning, ingen onormal lukt upplevdes.

Dessa missfärgningar bedöms inte ha lett till någon bakomliggande skada.

Det finns risk för mikrobiell tillväxt om den relativa fuktigheten (RF) i den omgivande luften är över 75 %. I furuvirke motsvarar det en fuktkvot (FK) på 17 %. Fuktkvoten i underlagstak/takbjälkar uppmättes till 8 %.
