BESIKTNINGS PROTOKOLL

Försäkringsbesiktning för Anticimex Säljarförsäkrat

SERGEANTEN 8

STJÄRNVÄGEN 11A
553 12 JÖNKÖPING

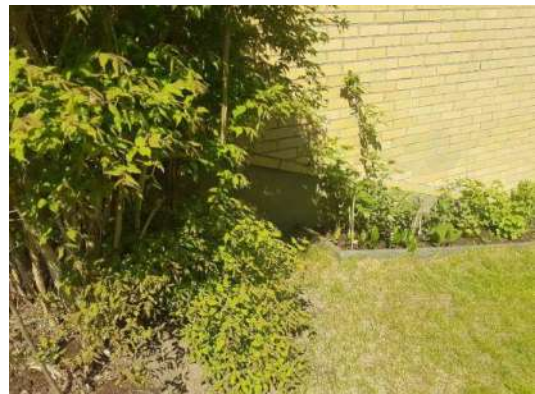
Växter finns i anslutning till grundmur.

Med rabatter och växter nära grundmuren riskerar man att få fukt kvarstående i väggarna med risk för invändiga fuktskador samtidigt som rötter kan skada grundmuren och sätta dräneringsledningen ur funktion.

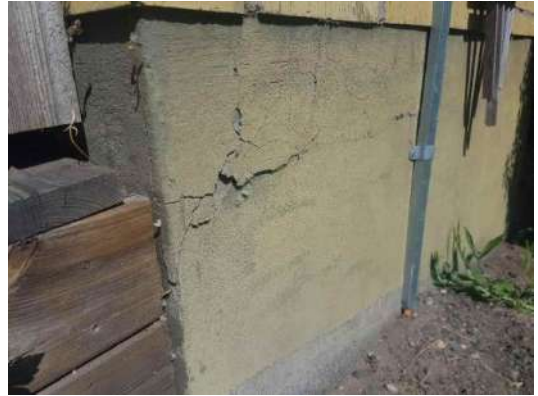
Sprickor/ putssläpp finns i sockel på vissa ställen.

Bedöms inte ha lett till några bakomvarande skador.

Rekommenderat att laga i sockeln.

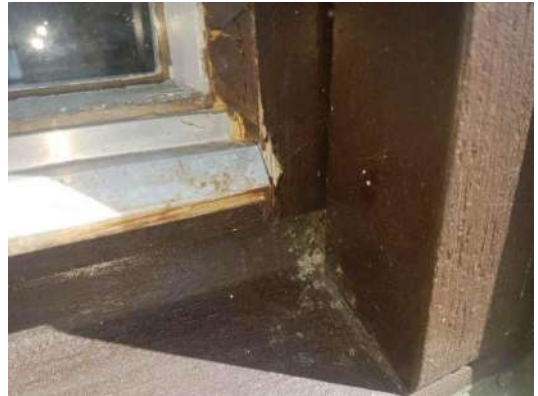
En del fönster har ett visst underhållsbehov.
