BESIKTNINGS PROTOKOLL

Försäkringsbesiktning för Anticimex Säljarförsäkrat

ÖLMSTAD 1:8

ÖLMSTAD 17
563 93 GRÄNNA

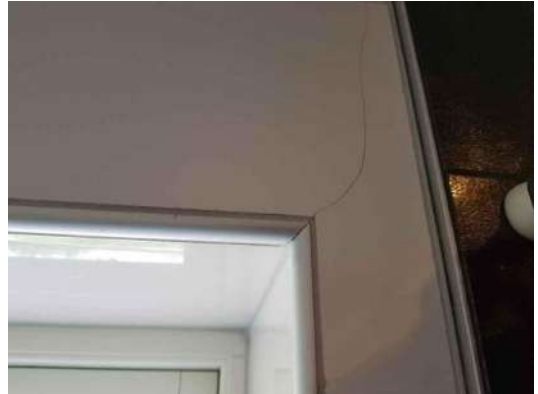
Övre plan / Dusch/Wc

Spricka noterades i kakel
