BESIKTNINGS PROTOKOLL

Försäkringsbesiktning för Anticimex Säljarförsäkrat

PELIKANEN 7

BÄCKALYCKEVÄGEN 37
553 13 JÖNKÖPING

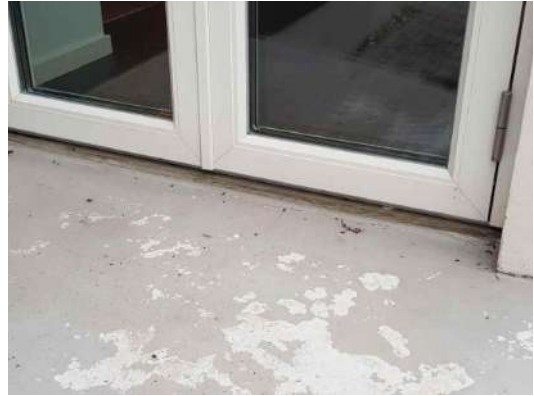
Tröskelbleck finns inte under dörr mot gatan.

När det inte finns något tröskelbleck under dörren, så ökar risken att vatten rinner in och orsakar fuktskador.

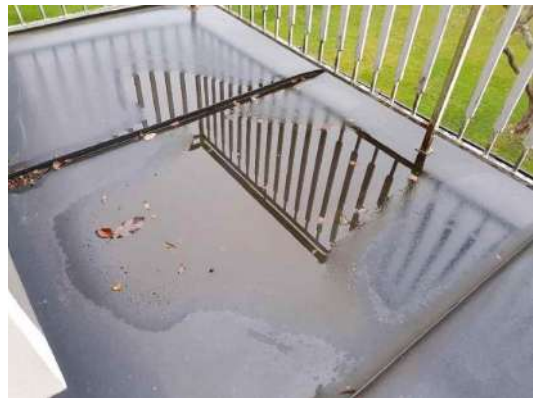
Plåttak/Balkonggolv har dålig lutning.

Vatten rinner inte av pga brister i lutningen. Risk finns för läckage med fuktskador som följd.

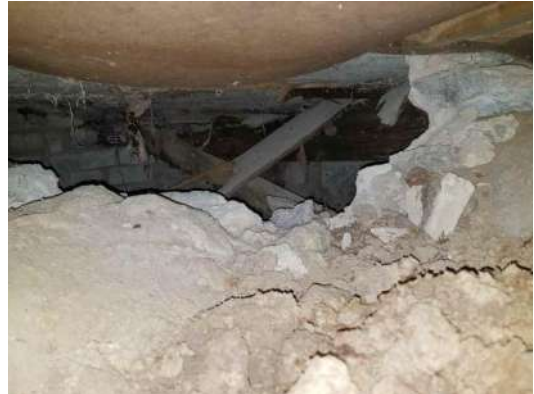
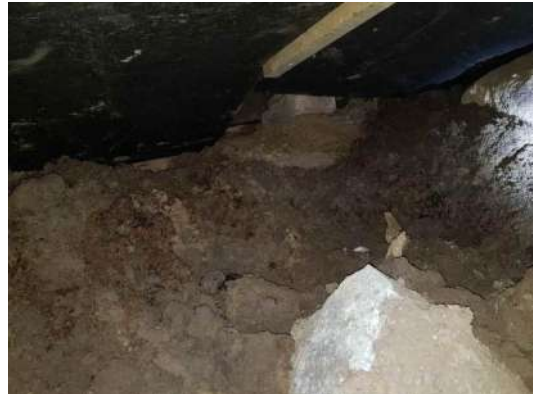
Vid kontroll av konstruktion i krypgrund uppmättes fuktvärden över kritisk nivå för mikrobiell tillväxt.

En fördjupad undersökning rekommenderas för att konstatera orsak till och omfattning av uppmätta fuktvärden. Fuktkvoten uppmättes till 18% där riskgränsen är över 17%. Trossbotten har lossnat på några ställen och skadat virke förekommer. Det ligger organiskt material på marken. Jord förekommer mot trossbotten.

Hela Krypgrunden är inte besiktigad pga låg höjd och mycket stenar.

Om en fördjupad undersökning ska kunna utföras ordentligt så måste krypgrunden göras mer tillgänglig än vad den är idag.
