ÖVERLÅTELSEBESIKTNING

Pilen 3 Långgatan 32A, 561 34 Huskvarna

UTLÅTANDE ÖVER ÖVERLÅTELSEBESIKTNING

Uppdragsgivare:	Karl Magnus Johansson
Uppdragsnummer:	2021-396
Besiktningstekniker:	Carl Roy
Telefon:	033-27 27 78
Epost:	info@byggradetab.se
Besiktningdag:	2021-11-15 klockan 09.00
Närvarande:	Karl Magnus Johansson och Anja Jonasson
Besiktningens genomförande och omfattning:	Inför besiktningen skickades en uppdragsbekräftelse till beställaren. Innan besiktningen påbörjades gjordes en genomgång av uppdragsbekräftelsen. Besiktningsteknikern ansvarar inte för fel och är inte skyldig att betala för krav som reklamerats respektive framställts senare än två år efter att uppdraget avslutats. Uppdraget är avslutat i och med att besiktningsteknikern översänt besiktningens-utlåtandet till uppdragsgivaren. Huvudbyggnaden omfattas av denna besiktning.

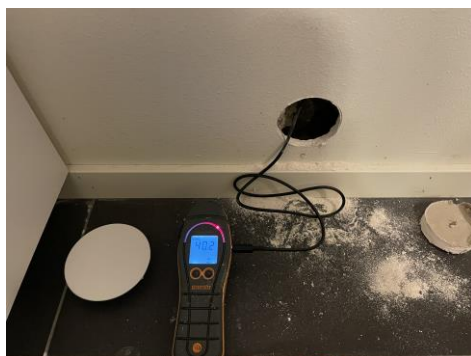
Mätning 2: Passage till tvättstugan

Kontroll av utreglad källaryttervägg gjordes i passage till tvättstuga. Fuktkvoten uppmättes i bakomliggande träregel uppmättes till 40,2% vilket är över kritiskgräns för rötskador. För att utreda orsaken till och omfattningen av detta rekommenderas en fortsatt teknisk utredning.

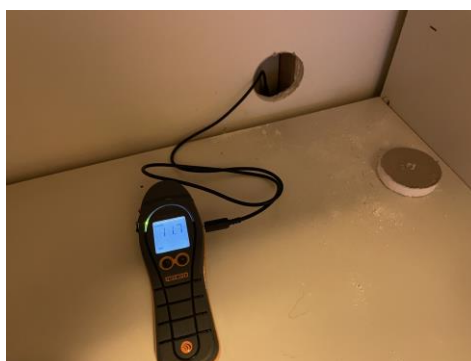
Mätning 3: Passage till tvättstugan

Kontroll av utreglad källarvägg mot grannen gjordes i passage till tvättstuga. Fuktkvoten uppmättes i bakomliggande träregel uppmättes till 11,7% vilket är under kritiskgräns för mikrobiella skador. Dock noterades en avvikande lukt i både skåpet och borrhålet. För att utreda orsaken till och omfattningen av detta rekommenderas en fortsatt teknisk utredning.
