BESIKTNINGS PROTOKOLL

Försäkringsbesiktning för Anticimex Säljarförsäkrat

SJOGARP 1:92

SVIRVELGATAN 16
566 35 HABO

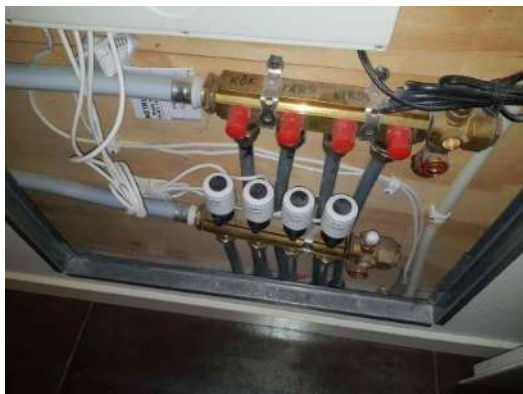
Entréplan / Entréhall

Rörslits saknar vattentät botten.

En rörslits ska idag ha en vattentät botten och vara försedd med skvallerrör eller vattenlarm. När det saknas så ökar risken för att ett läckage inte upptäcks i tid. Det kan leda till fuktskador i omkringliggande konstruktioner.

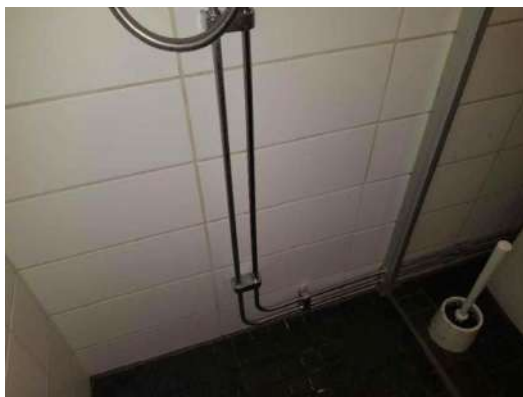
Entréplan / Dusch/Wc

Genomföringar finns i vägg, i duschzon.

Genomföringar i väggen, flera skruvar, medför en ökad risk för att vatten tränger in i omkringliggande konstruktioner och orsakar fuktskador. Säkerställ täthet.

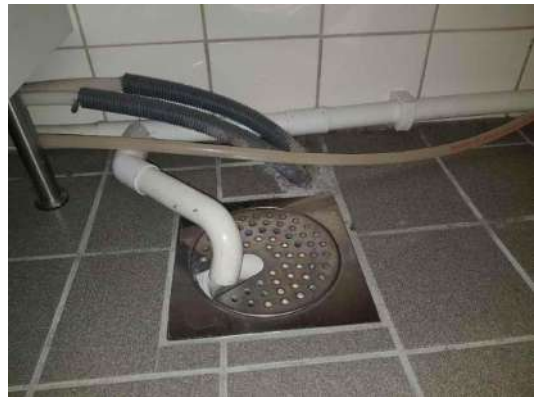
Rör genomföring finns i golv.

Rör genomföringar i golvet medför en ökad risk för att vatten tränger ner i omkringliggande konstruktioner och orsakar fuktskador.

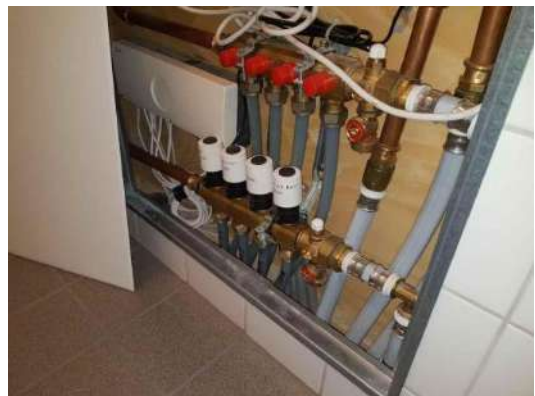
Rörslits saknar vattentät botten.

En rörslits ska idag ha en vattentät botten och vara försedd med skvallerrör eller vattenlarm. När det saknas så ökar risken för att ett läckage inte upptäcks i tid. Det kan leda till fuktskador i omkringliggande konstruktioner.

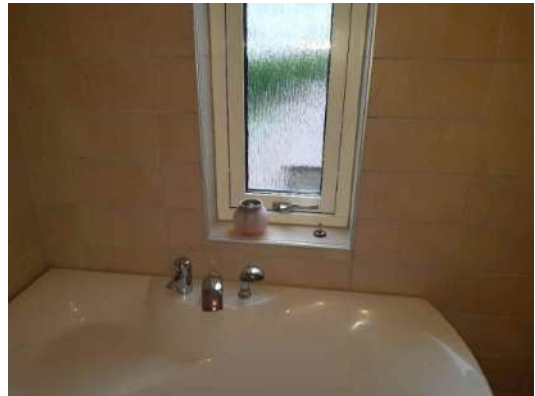
Suterrängplan / Badrum/Wc

Fönster i duschzon.

Fönstrets placering i våtutrymmet utgör en risk för fuktskador i fönster- och väggkonstruktionen.
Täck för vid duschning.
