ÖVERLÅTELSEBESIKTNING

Höken 22

Målaregatan 27, 561 38 Huskvarna

UTLÅTANDE ÖVER ÖVERLÅTELSEBESIKTNING

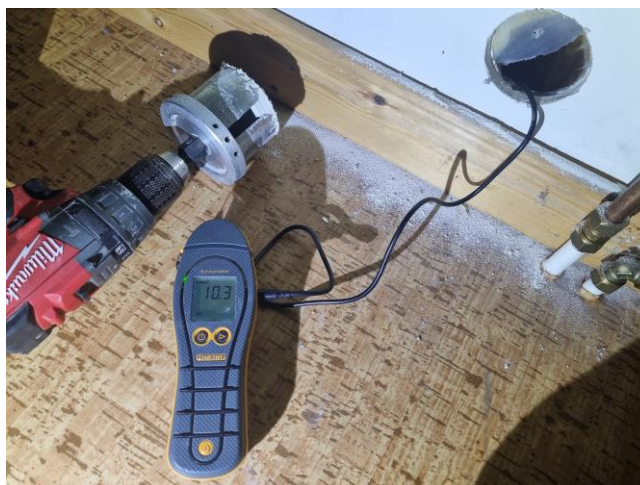
Mätning 1:

Vägg klädkammare

Kontroll av utreglad yttervägg gjordes i klädkammaren. Väggens består av träreglar, mineralullsisolering och gipsskivor. Fuktkvoten uppmättes i syll till 10,3% vilket är under kritisk gräns för mikrobiell tillväxt (17%), dock noterades en avvikande lukt i väggen. Se fortsatt tekniskt utredning 4:3.

4:3 Suterrängkällare	<p>En äldre suterrängkällare av denna typ skiljer sig från dagens konstruktionslösningar främst med hänsyn till tjocklek och utförande av utvändig och underliggande isolering samt kapillärbrytande skikt. Källarytterväggar och betongplattan utsätts därför i regel för mer eller mindre permanent fuktpåverkan från angränsande mark och denna fukt riskerar att påverka byggnaden negativt. Påbyggda konstruktioner av organiskt material riskerar att drabbas av problem och skador i form av fukt, röta mögel och elak lukt. Även täta ytskikt som tex. limmade plastmattor riskerar att släppa från underlaget och limmet kan lösas upp och avge elak lukt. Det utvändiga fuktskyddet är också äldre. Det kan inte uteslutas att brister föreligger alternativt kommer att uppstå i det utvändiga fuktskyddet vilket medför att fastighetens utvändiga fuktskydd måste åtgärdas.</p> <p>Påbyggda konstruktioner av organiskt material finns på hela suterrängplanet, inner- och ytterväggar samt flytande golvkonstruktioner. Flytande golv med golvspånskivor på cellplast, utan avvikande lukt. Vid kontroll av utreglade väggar (se stomkontroll/fuktmätning) noteras avvikande lukt i väggarna. För att utreda orsaken till och omfattningen av detta rekommenderas en fortsatt teknisk utredning.</p>

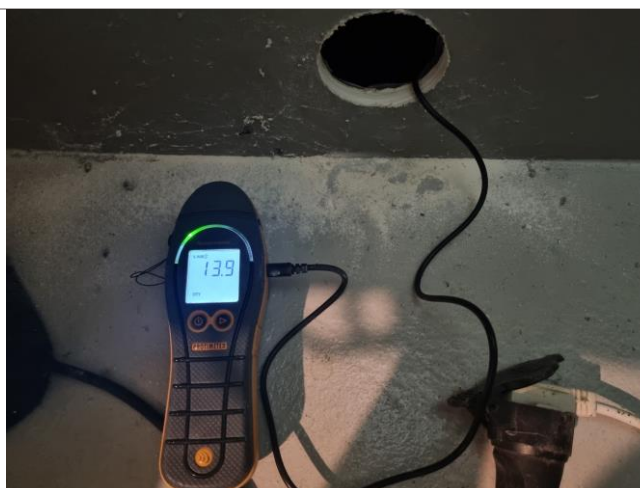
Mätning 2:

Vägg pannrum

Kontroll av utreglad yttervägg gjordes i pannrummet. Väggens består av träreglar, mineralullsisolering och gipsskivor. Fuktkvoten uppmättes i syll till 13,9% vilket är under kritisk gräns för mikrobiell tillväxt (17%), dock noterades en avvikande lukt i väggen. Se fortsatt tekniskt utredning 4:3.
