# Besiktningssprotokoll

## Försäkringsbesiktning för Anticimex Säljarsförsäkrat

| Fastighetsadress:<br>Katthultsgatan 5 | |

| Besiktningdatum:<br>2020-11-04 | Protokollnummer:<br>65853076 |

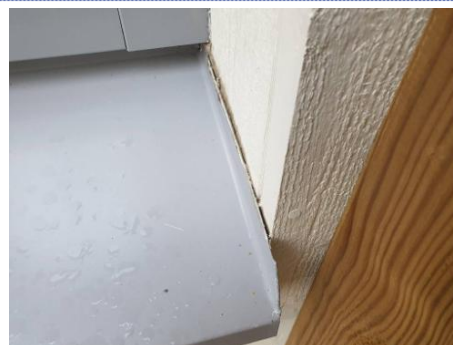
##### Utvändigt / Fönster

Vissa fönsterbleck under fönster vid fasad med träpanel är något otäta vid infästningar.

Rekommenderat att förbättra tätningen mellan bleck och fasad för att motverka att vatten tränger in i omkringliggande konstruktioner.
