BESIKTNINGS PROTOKOLL

Försäkringsbesiktning för Anticimex Säljarförsäkrat

TRÅNGHALLA 3:421

ULVHALLAVÄGEN 17
564 36 BANKERYD

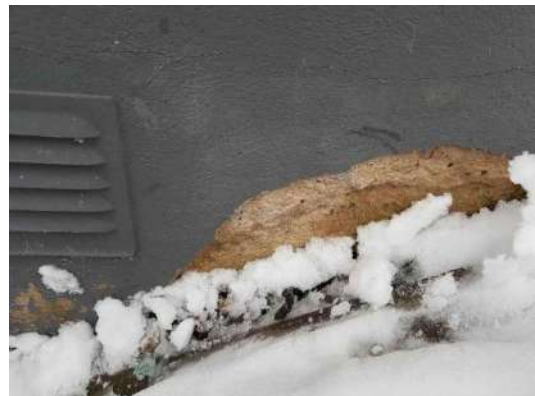
Putssläpp finns på sockel vid garage.

Bedöms inte ha blivit några bakomvarande skador.

Sprickor finns i sockel.

Bedöms inte ha lett till några bakomvarande skador.
