# BESIKTNINGS PROTOKOLL

## Försäkringsbesiktning för Anticimex Säljarförsäkrat

KAXHOLMEN 6:116

KAPPLANDSVÄGEN 51  
561 46 HUSKVARNA

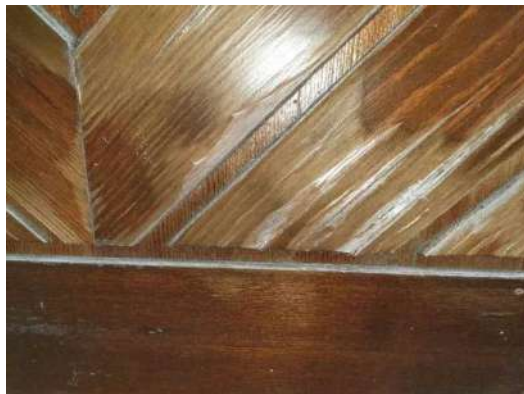
Torrspäckor/ färgsläpp finns på dörr vid groventrén i källarplan.

Mindre färgsläpp noterades i underkant på entrédörr.

Torrspäckor och färgsläpp på dörrar medför ökad risk för fuktinträning med möjliga rötskador som följd.

Tröskelbleck vid altandörr mot baksidan är otätt i ytterkanterna samt saknas bleck under dörren vid groventrén i källarplan.
