Besiktningssprotokoll

Försäkringsbesiktning för Anticimex Säljarsförsäkrat

Fastighetsbeteckning: Sjogarp 1:22	
Fastighetsägare: Bengt Gunnar Åke Almgren Ingegerd Almgren	
Fastighetsadress: Notdragargatan 11	
Postnummer: 566 35	Ort: Habo

Besiktningdatum: 2020-01-07	Protokollnummer: 65197332
Temperatur: 6°C	Väderlek: Mulet
Tekniker: Tomas Odelrot	
E-post: tomas.odelrot@anticimex.se	
Kontor: Jönköping	
Övriga närvarande: Tomas Odelrot Anticimex Fastighetsägare

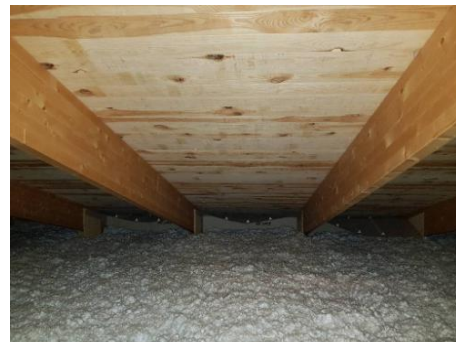
Mikrobiell påväxt finns på underlagstaket i vindsutrymmen över garagedelen.

Den upptäckta mikrobiella påväxten på underlagstaket är ett tecken på att vinden tillförs fukt inifrån bostaden/garaget vid något/några tillfällen.

Vinden över takluckan såg bra ut. Inga förhöjda fuktvärden noterades på någon av vindarna vid besiktningen.

Ventilationen bör förbättras i garage/sovrums för att ventilera ut fukten som kommer därifrån.

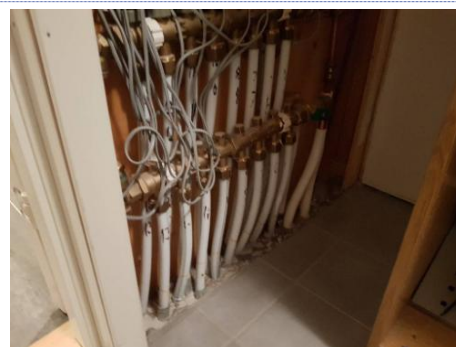
Rörslits saknar vattentät botten.

När det saknas ökar risken för att ett läckage inte upptäcks i tid. Det kan leda till fuktskador i omkringliggande konstruktioner.

Tätning bör utföras och ev. med skvallerrör om rören byggs in.

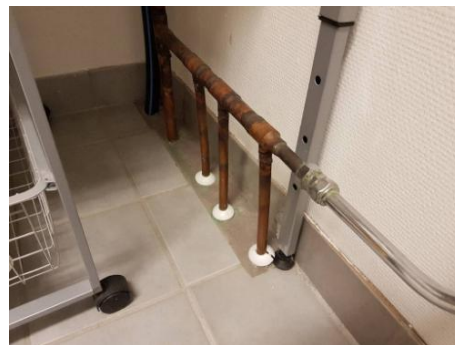
Rör genomföring finns i golv.

Rör genomföringar i golvet medför en ökad risk för att vatten tränger ner i omkringliggande konstruktioner och orsakar fuktskador.
