BESIKTNINGS PROTOKOLL

Försäkringsbesiktning för Anticimex Säljarförsäkrat

BRÄNNINGE 2:73

KÄRRSVÄGEN 6
566 32 HABO

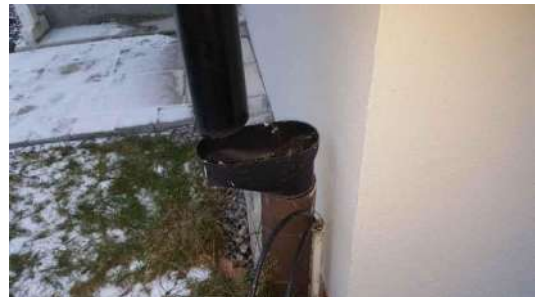
Hängrännor/Stuprör

Stuprör till höger om entré är bristfälligt anslutet till markledning.

Stuprör som avslutas intill husliv (ovan mark) kan medföra en ökad fuktbelastning på grundmur/sockel med fuktrelaterade skador som möjlig följd.

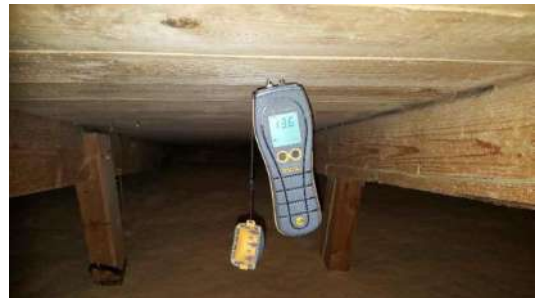
Vind

Vid kontroll av konstruktionen på vinden uppmättes fuktvärden under kritisk fuktnivå för mikrobiell tillväxt och normal lukt upplevdes.

En del mindre mikrobiell påväxt samt äldre fuktfläckar noterades på underlagstaket.

Risk för mikrobiell tillväxt föreligger om den relativa fuktigheten (RF) i den omgivande luften är över 75 % vilket i furuvirke motsvarar en fuktkvot (FK) på 17 %. Fuktkvoten i underlagstak/takbjälkar uppmättes till ~13 %.

Ingen förhöjd fuktkvot uppmättes i fuktfläckarna. Bedöms som äldre, innan tak lades om.

Vid ett eventuellt framtida byte av uppvärmning, till tex bergvärme bör regelbunden kontroll av vinden göras så att påväxten inte ökar.

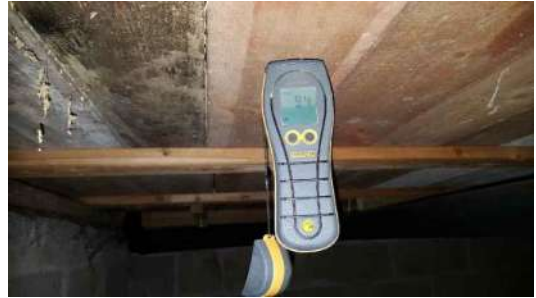
Krypgrund Tillbyggnad

Vid kontroll av konstruktionen i krypgrund uppmättes fuktvärden under kritisk fuktnivå för mikrobiell tillväxt och normal lukt upplevdes.

Golvbjälklaget ovan den uteluftsventilerade krypgrunden riskerar på grund av naturlig fuktpåverkan att drabbas av fuktskador. Detta i sin tur kan leda till mikrobiella skador (angrepp av mikroorganismer, rötsvampar etc.) som kan resultera i att mikrobiell lukt sprids till boendemiljön. Fuktkvoten uppmättes till ~9 %.
