Besiktningssprotokoll

Försäkringsbesiktning för Anticimex Säljarsförsäkrat

Fastighetsbeteckning: Romanen 11	
Fastighetsägare: Gustaf & Louise Hoff	
Fastighetsadress: Katthultsgatan 4	
Postnummer: 554 49	Ort: Jönköping

Besiktningdatum: 2020-06-11	Protokollnummer: 65542468
Temperatur: 15°C	Väderlek: Sol
Tekniker: Niklas Stockhaus	
E-post: niklas.stockhaus@anticimex.se	
Kontor: Jönköping	
Övriga närvarande: Louise Hoff

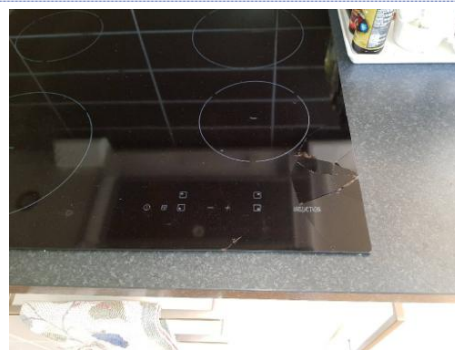
Entréplan / Kök

Spishäll har sprickor.

Enligt husägaren skall den bytas ut inom någon vecka.
