BESIKTNINGS PROTOKOLL

Försäkringsbesiktning för Anticimex Säljarförsäkrat

LILLA ÅSA 23:214

SÄGFILAREVÄGEN 1
562 40 TABERG

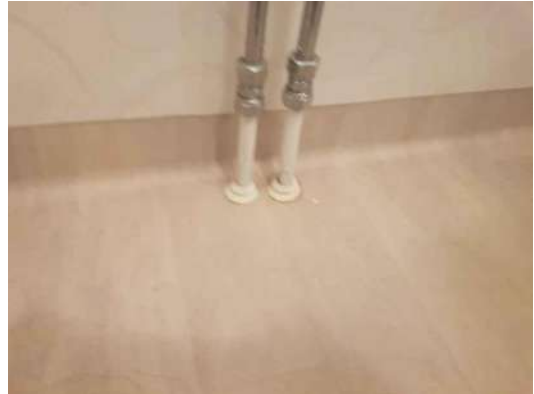
Entréplan / Badrum/Wc

Rör genomföring finns i golv

Rör genomföringar i golvet medför en ökad risk för att vatten tränger ner i omkringliggande konstruktioner och orsakar fuktskador.

Fuktindikering utan anmärkning.

Vid fuktindikering som utfördes i utrymmet noterades inga förhöjda fuktindikationer.

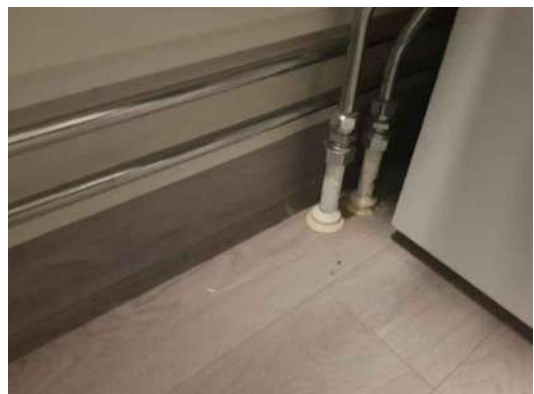
Övre plan / Dusch/Wc

Rör genomföring finns i golv

Rör genomföringar i golvet medför en ökad risk för att vatten tränger ner i omkringliggande konstruktioner och orsakar fuktskador.

Fuktindikering utan anmärkning.

Vid fuktindikering som utfördes i utrymmet noterades inga förhöjda fuktindikationer.
