Besiktningssprotokoll

Försäkringsbesiktning för Anticimex Säljarsförsäkrat

| Fastighetsadress: Bockebo Kularp 1 | |

| Besiktningdatum: 2020-03-13 | Protokollnummer: 65355540 |

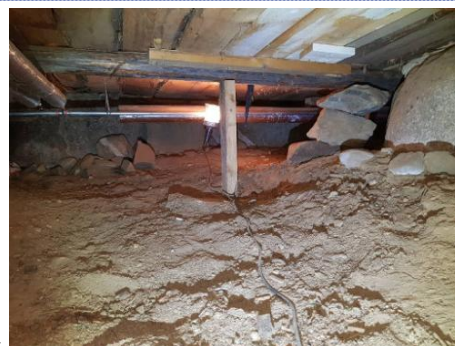
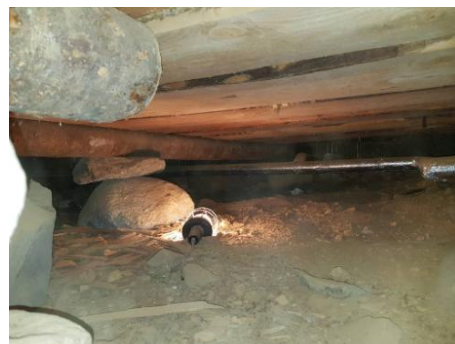
Utvändigt / Torpargrund

- Torpargrund är en riskkonstruktion.
- Organiskt material finns på marken och träpelare finns i utrymmet.
- Vid kontroll av torpargrunden har fuktvärden under kritisk fuktnivå för mikrobiell tillväxt uppmätts. Ingen avvikande lukt känns i utrymmet, dock finns mikrobiell påväxt på bjälklagets undersida och tecken på gamla skador.

Uteluftsventilerade torpargrunder med bjälklag av organiskt material har ofta fuktskador på grund av naturlig fuktpåverkan. Detta kan resultera i mikrobiella skador (angrepp av mikroorganismer) och, i värsta fall, rötskador. Mikrobiell lukt kan då spridas till boendemiljön. När man har organiskt/trä material i en fuktig miljö finns en ökad risk för mikrobiell tillväxt (angrepp av mikroorganismer). Detta kan i sin tur leda till att mikrobiell lukt sprids till boendemiljön.

Den upptäckta mikrobiella påväxten på bjälklagets undersida indikerar att grunden under delar av året är så pass fuktig att mikroorganismer utvecklas. Detta kan i sin tur leda till rötskador i konstruktionen. För att undvika detta så måste grundens klimat bli torrare. Risk för mikrobiell tillväxt föreligger om den relativa fuktigheten (RF) i den omgivande luften är över 75% vilket i furuvirke motsvarar en fuktkvot (FK) på 17%. Fuktkvoten uppmättes till 15 %.

Läs Anticimex faktablad om uteluftsventilerade torpargrunder för tips och råd. Man bör se över möjligheten att installera en kryppgrundsavfuktare i grunden som gör luften torrare och på det sättet minskar fukten i grunden. Skräp, organiskt material och plintar av trä bör plockas ut från grunden.

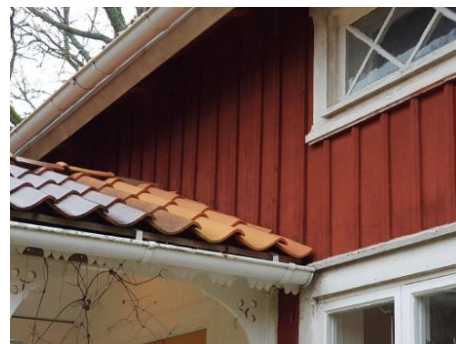
Utvändigt / Entréveranda

Anslutningen mellan tak och vägg är bristfälligt utförd.

Detta medför risk för att regnvatten kan rinna in mellan anslutningen och väggen, vilket i sin tur kan leda till mikrobiella skador (angrepp av mikroorganismer) i tak- och väggkonstruktioner.

Montera en plåtlist mellan husväggen och entréverandans tak.

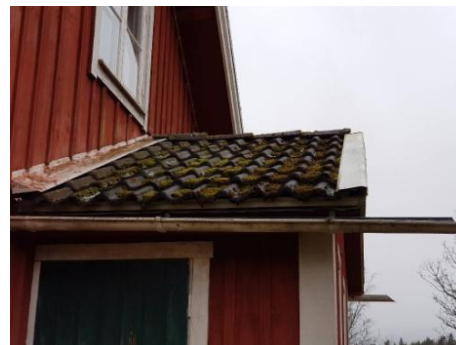
Utvändigt / Utbyggnad

Mosspåväxt finns på takpannor och vindskivor är i behov av underhåll.

Mossa som växer på taket kan leda till att taktäckningen har ett minskat motstånd mot vatteninträngning. Detta i sin tur kan leda till fuktskador på träläkt och takkonstruktionen vilket kan resultera i mikrobiella skador (angrepp av mikroorganismer). Vindskivor och träkonstruktioner där målningsbehov finns riskerar pga. sämre vattenavvisande förmåga att få fuktskador. Detta kan leda till rötskador på vindskivorna.

För att öka livslängden på taket rekommenderas att mossan tas bort från takpannorna och att vindskivorna underhålls.

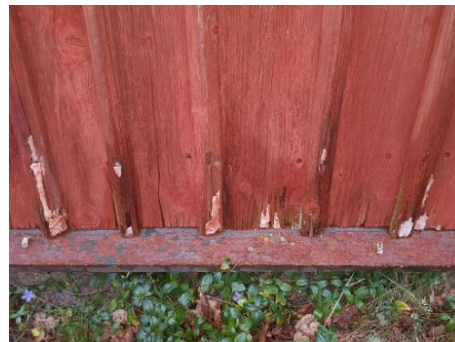
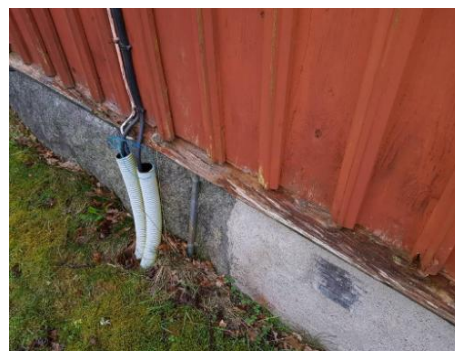
Utvändigt / Fasad

- Fasadbeklädnaden har rötskador och otätheter.
- Offerbräda runt om huset är rötskadad.

Rötskador finns i fasadpanelen och i offerbrädan.

För att undvika följdskador i bakomliggande konstruktioner bör fasadbeklädnaden och offerbrädan bytas ut. I samband med byte av offerbrädan bör man montera en plåtlist över som skydd för att minska risken för rötskador i framtiden.

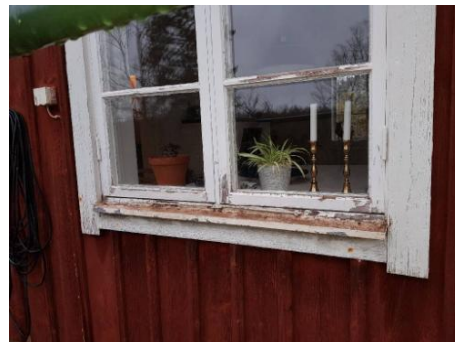
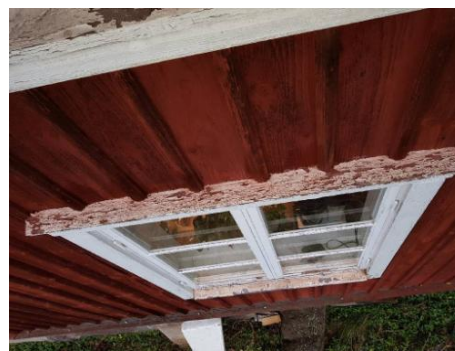
Utvändigt / Fönster

- Alla fönster är i behov av målning/underhåll.
- Överblecks plåt saknas över fönster.

Fönsterbågar och fönsterkarmar där målningsbehov finns riskerar att få fukt- och rötskador på grund av sämre vattenavvisande förmåga. När överbleck saknas finns risken att fönster och fasadpanelen blir rötskadad.

För att öka livslängden på fönster rekommenderas målning och underhåll och att man monterar plåtöverbleck.

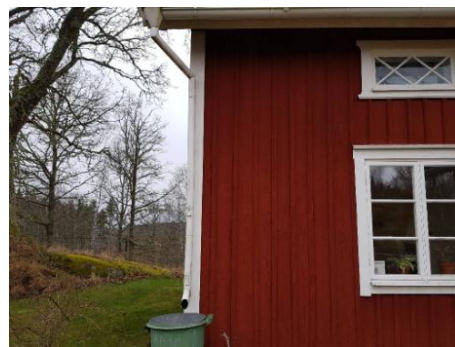
Utvändigt / Stuprör

- Stuprör är äldre samt att de inte anslutna till markledning.

Stuprör som inte är anslutet till markledning kan medföra en ökad fuktbelastning på grundmur/sockel som i sin tur kan leda till fuktrelaterade skador. Äldre stuprör riskerar med tiden att börja rosta.

Byt ut de gamla stuprören och anslut dem till en markledning.

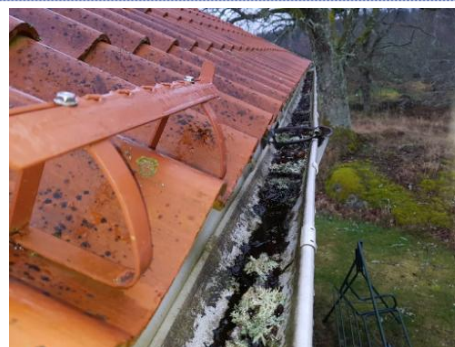
Utvändigt / Hängrännor

- Hängrännor är skräpfyllda.

Eftersom hängrännor är fulla med skräp finns risk för fuktskador på fasad och sockel då vatten kan svämma över.

För att förhindra översvämning rekommenderas rensning av hängrännor.

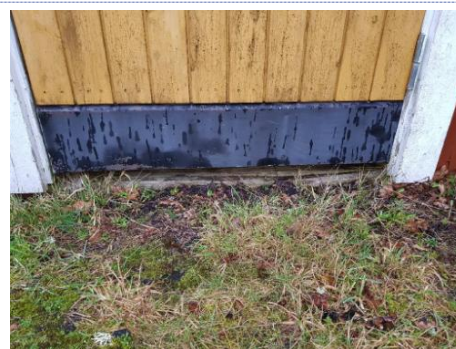
Carport utvändigt / Dörrar

Dörr är behov av underhåll samt att tröskeln är rötskadad.

De upptäckta skadorna kan bero på olika saker, exempelvis bristfälligt underhåll, målning, skruvar och beslag etc. Vilket ökar att risken för att rötskador uppstår.

Vi rekommenderar en fördjupad undersökning för att bedöma orsak och omfattning och att man byter ut tröskeln.

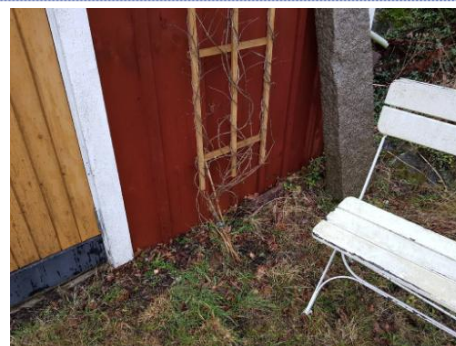
Carport utvändigt / Fasad

Avståndet mellan fasadbeklädnaden och marken är inte tillräckligt.

Eftersom fasadbeklädnaden avslutas för nära mark finns risk för att fukt från marken sugs upp i fasadpanelens nederkant. Detta kan orsaka fuktrelaterade skador i fasadbeklädnaden och bakomliggande konstruktioner.

Om möjligt öka avståndet mellan fasad och mark.

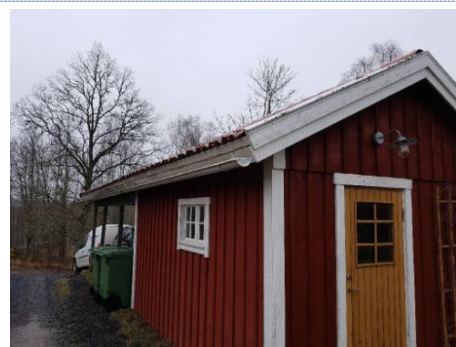
Carport utvändigt / Stuprör

Stuprör saknas.

Eftersom stuprör saknas utsätts fasaden och grunden för ökad fuktbelastning, vilket i sin tur kan leda till fuktskador i bakomliggande konstruktioner.

Montera stuprör.

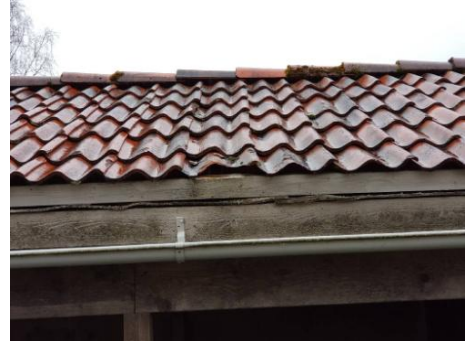
Carport utvändigt / Tak

Takpannor är skadade.

Då det förekommer skadade/spruckna takpannor finns det risk för fuktskador på underliggande konstruktioner.

Byt ut de traskiga takpannorna.

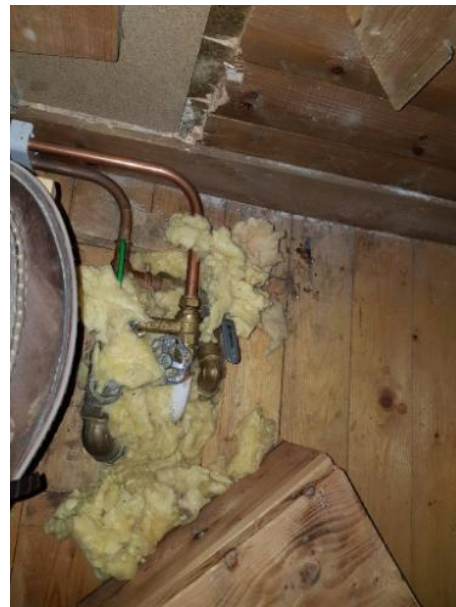
Entréplan / Entréhall

Rördragningar saknar vattentät botten.

När det saknas vattentät botten ökar risken för att ett läckage inte upptäcks i tid. Det kan leda till fuktskador i omkringliggande konstruktioner.

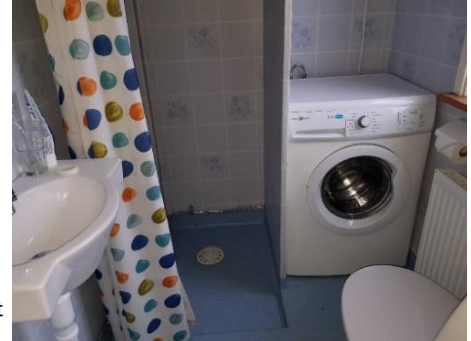
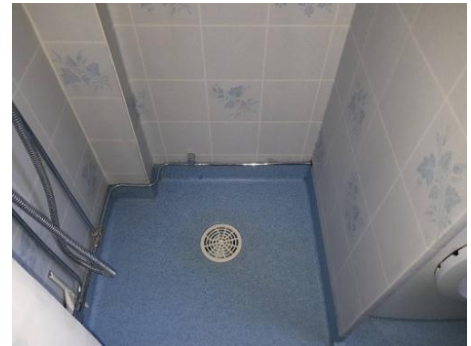
Entréplan / Dusch / wc

- Våtutrymmet har äldre ytskikt.
- Golvlutningen är bristfällig i vissa delar av utrymmet.
- Rör genomföring finns i vägg i duschzon.
- Golvbrunnen är äldre.

Eftersom funktionen, som innebär att ytskiktet/tätskiktet ska vara vattentätt, kan vara nedsatt finns en ökad risk att vatten tränger igenom ytskiktet/tätskiktet med vattenskador i omkringliggande konstruktioner som följd. Brister i golvets och/eller tätskiktets lutning medför risk för att vatten tränger in i omkringliggande konstruktioner/utrymmen vilket i sin tur orsakar fuktrelaterade skador. Det medför också ökad risk för att vatten blir stående i golvets lågpunkter. Rör genomföringar i väggen medför en ökad risk för att vatten tränger in i omkringliggande konstruktioner och orsakar fuktskador.

Vid en framtida renovering bör rören i duschzonen flyttas. Man skall även se över golvlutningen och byta ut brunnen. Man bör även kontrollera omkringliggande konstruktioner och följa dagens branschregler vid en framtida renovering.

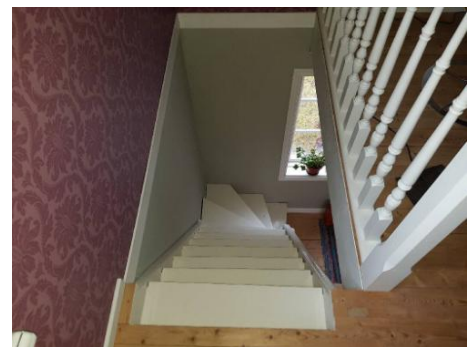
Övre plan / Allrum

- Trappräcke saknas.
- Utan ett trappräcke ökar risken för fall/personskador.
- Montera ett räcke.
