# BESIKTNINGS PROTOKOLL

## Försäkringsbesiktning för Anticimex Säljarförsäkrat

ATTARP 2:125

KORTEBOVÄGEN 61  
564 33 BANKERYD

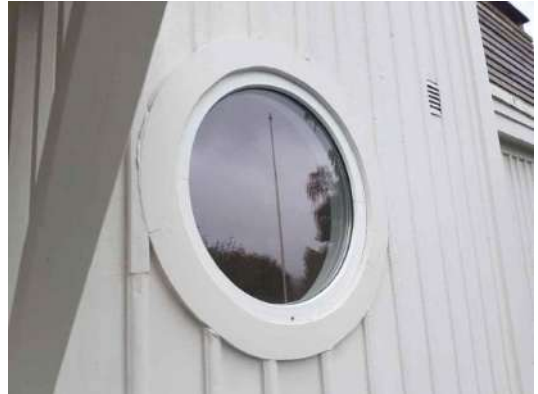
Över- och underbleck saknas på det runda fönstret vid Entrén.

När det inte finns något bleck ovanför eller under fönstret, så ökar risken att vatten rinner in och orsakar fuktskador.

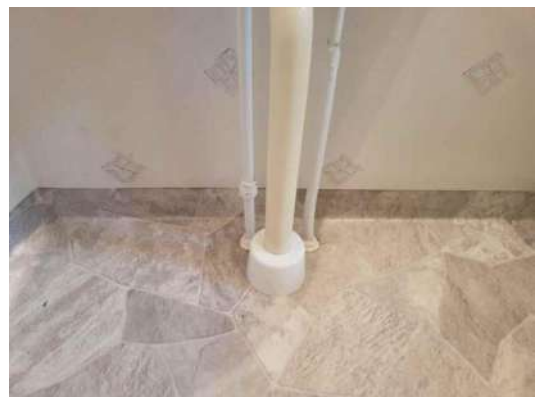
Rör genomföring finns i golv.

Rör genomföringar i golvet medför en ökad risk för att vatten tränger ner i omkringliggande konstruktioner och orsakar fukt skador. Ej gjort enl. branschregler.

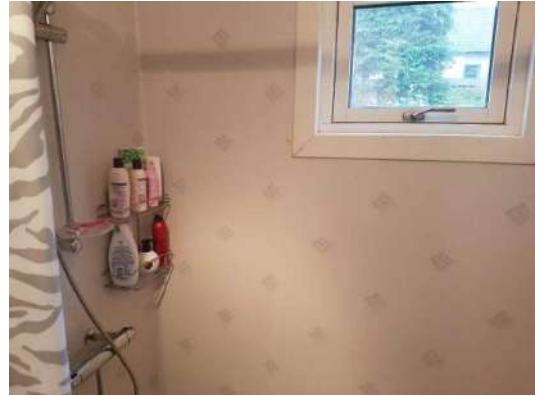
Fönster i duschzon.

Fönstrets placering i våtutrymmet utgör en risk för fuktskador i fönster- och väggkonstruktionen. Bör skyddas vid duschning.

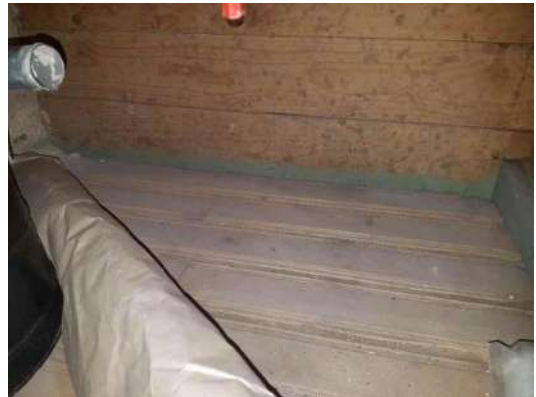
Träggolv på betonggolv, under trapp.

Ta bort detta träggolv på grund av att det är fuktigt och luktar lite.
