BESIKTNINGS PROTOKOLL

Försäkringsbesiktning för Anticimex Säljarförsäkrat

BARNARP 3:49

BORGENVÄGEN 10
556 31 JÖNKÖPING

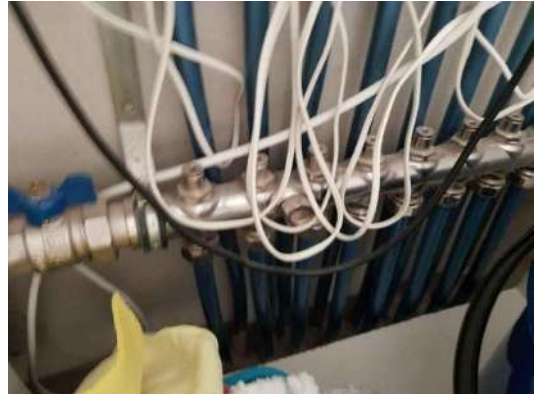
Entréplan / Tvättstuga

Golvvärmecentral saknar vattensäker inbyggnad.

Risk för skador i omkringliggande konstruktioner om läckage skulle uppstå
