Besiktningssprotokoll

Försäkringsbesiktning för Anticimex Säljarsförsäkrat

Fastighetsbeteckning: Spiken 5	
Fastighetsägare: Göran Gunnar Oldaeus Karin Gertrud Oldaeus	
Fastighetsadress: Per Hörbergs Väg 16	
Postnummer: 554 48	Ort: Jönköping

Besiktningdatum: 2020-01-31	Protokollnummer: 65268191
Temperatur: 3°C	Väderlek: Mulet
Tekniker: Pierre Borefur	
E-post: pierre.borefur@anticimex.se	
Kontor: Jönköping	
Övriga närvarande: Göran Gunnar Oldaeus Karin Gertrud Oldaeus

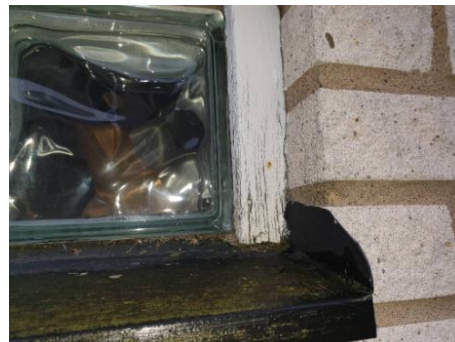
Utvändigt / Fönster

Enstaka äldre fönster har färgsläpp och torrsprickor.

Fönsterbågar och fönsterkarmar där målningsbehov finns riskerar att få fukt- och rötskador på grund av sämre vattenavvisande förmåga.

För att öka livslängden på fönster rekommenderas målning och underhåll där behov finns.

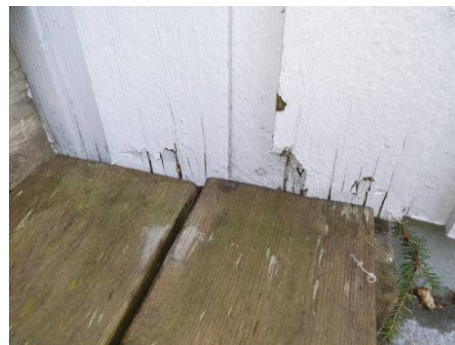
Utvändigt / Fasad

Fasadbeklädnaden av trä har mindre rötskador lokalt.

Mindre rötskador finns i fasadpanelen. Dessa bedöms dock inte ha lett till bakomliggande skador.

För att undvika följskador kan delar fasadbeklädnaden bytas ut.
