Besiktningssprotokoll

Försäkringsbesiktning för Anticimex Säljarsförsäkrat

Fastighetsbeteckning: Kråkeryd 6:42	
Fastighetsägare: Simon Werner-Zankl	
Fastighetsadress: Storhagen 14	
Postnummer: 566 31	Ort: Habo

Besiktningdatum: 2021-03-04	Protokollnummer: 66087265
Temperatur: 0°C	Väderlek: Klart
Tekniker: Niklas Stockhaus	
E-post: niklas.stockhaus@anticimex.se	
Kontor: Jönköping	
Övriga närvarande: Fastighetsägare

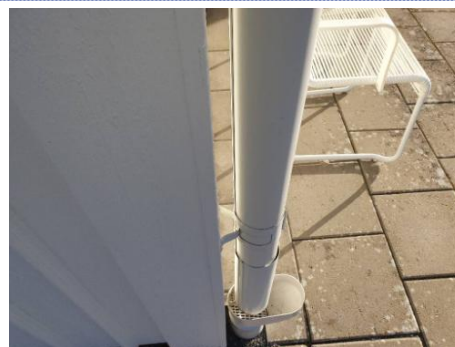
Utvändigt / Stuprör

Stuprörens fals är vänd emot fasaden.

Om lövsilarna fylls med skräp finns risk att vatten blir stående i stupröret och då kan vattnet frysa och röret spricka i falsen. Spricker röret och falsen är vänd emot fasaden finns risk att vattnet kan skada fasaden och det kan orsaka fuktrelaterade skador.

Rensa lövsilarna från skräp och vänd på stuprören så att falsen är vänd utåt.

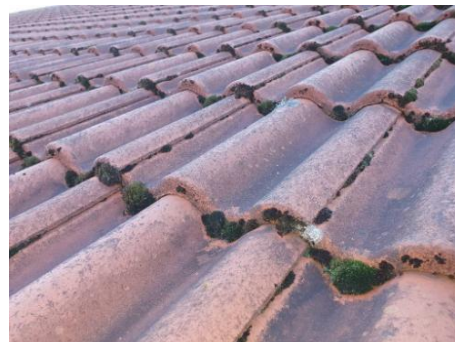
Utvändigt / Tak

Mindre mosspåväxt finns på takpannor.

Mossa som växer på taket kan leda till att taktäckningen har ett minskat motstånd mot vatteninträngning. Detta i sin tur kan leda till fuktskador på träläkt och takkonstruktionen.

För att öka livslängden på taket rekommenderas att mossan tas bort från takpannorna.

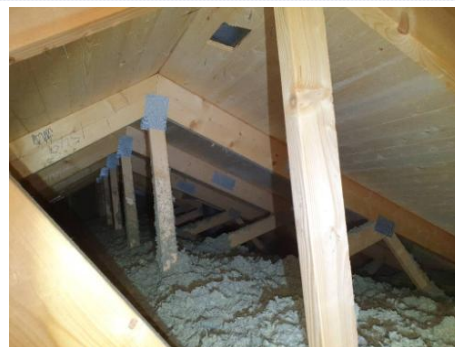
Vind / Övrigt vindsutrymme

Utrymmet är belamrat.

Utrymmet kunde inte besiktigas då det är belamrat med isolering och är för trångt.

Vi rekommenderar en kompletterande besiktning om utrymmet blir tillgängligt.

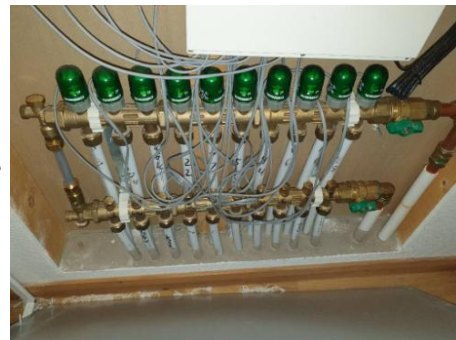
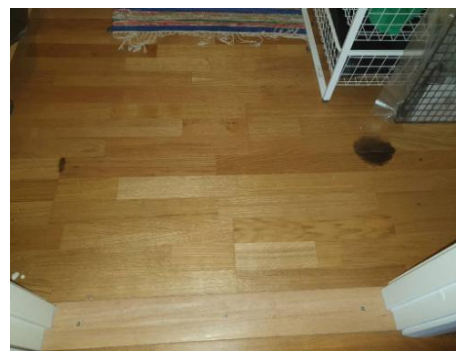
Entréplan / Klädkammare

- Rörslits saknar vattentät botten och uppvik emot väggen.
- Missfärgningar finns på golvet.

En rörslits ska ha en vattentät botten, ha ett uppvik emot väggen och vara försedd med skvallerrör. När det saknas ökar risken för att ett läckage inte upptäcks i tid. Det kan leda till fuktskador i omkringliggande konstruktioner.

Missfärgningarna bedöms som äldre. Inga förhöjda fuktindikationer noterades vid besiktning.

Man kan installera ett vattenlarm som en extra trygghet.

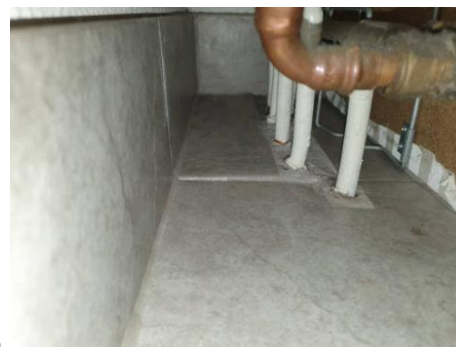
Entréplan / Tvättstuga

- Rör genomföringar finns i golv.
- Golvbrunnen är placerad för nära vägg.
- Golvlutningen är något svag i vissa delar av utrymmet.
- Tröskel har låg höjd.

Rör genomföringar i golvet medför en ökad risk för att vatten tränger ner i omkringliggande konstruktioner och orsakar fuktskador. Det finns risk att tätskiktet inte har kunnat anslutas på rätt sätt när golvbrunnen är för nära väggen, vilket kan leda till fuktskador. Brister i golvets och/eller tätskiktets lutning medför risk för att vatten tränger in i omkringliggande konstruktioner/utrymmen vilket i sin tur orsakar fuktrelaterade skador. Det medför också ökad risk för att vatten blir stående i golvets lågpunkter.

En låg tröskel medför risk att vatten tränger in i angränsande konstruktioner och rum vilket i sin tur kan leda till fuktrelaterade skador.

Vid en framtida renovering skall man flytta på golvbrunnen och rören i golvet. Man skall även se över golvfallet i utrymmet samt montera en högre tröskel. Detta skall utföras enligt följande branschregler.
