Besiktningssprotokoll

Försäkringsbesiktning för Anticimex Säljarförsäkrat

Fastighetsbeteckning: Rösten 4	
Fastighetsägare: Linda Ellen Maria & Tobias Gladh	
Fastighetsadress: Safirgatan 8	
Postnummer: 554 47	Ort: Jönköping

Besiktningdatum: 2021-06-29	Protokollnummer: 66301983
Temperatur: 17°C	Väderlek: Klart
Tekniker: Niklas Stockhaus	
E-post: niklas.stockhaus@anticimex.se	
Kontor: Jönköping	
Övriga närvarande: Fastighetsägare

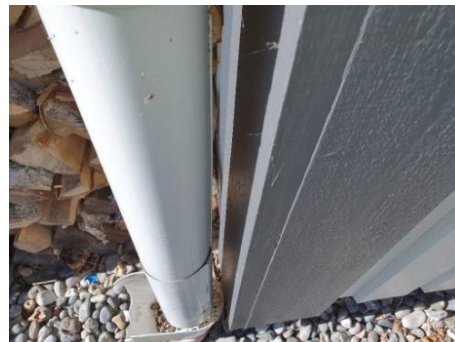
Utvändigt / Stuprör

Stuprörens fals är vänd emot fasaden på vissa stuprör.

Om lövsilarna fylls med skräp finns det chans att vatten blir stående i stupröret och då kan vattnet frysa och röret spricka i falsen. Spricker röret och falsen är vänd emot fasaden ökar chansen att vattnet sprutar mot fasaden och det kan sedan orsaka fuktrelaterade skador.

Rensa lövsilarna från skräp och vänd på stuprören så att falsen är vänd utåt.

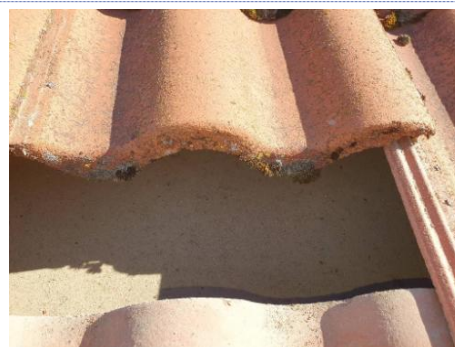
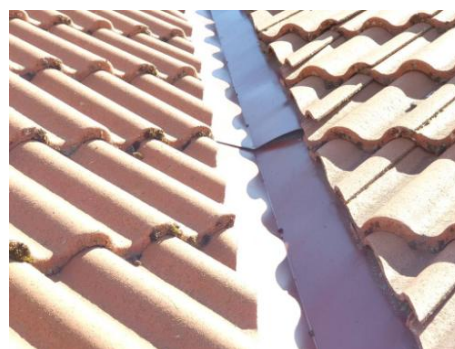
Utvändigt / Tak

- Underlagstaket består av träfiberskivor.
- Vinkelrännans ankantning är bristfälligt utförd på vissa ställen.

Eftersom underlagstaket består av träfiberskivor utan yttre täckning av papp under takbeklädnaden, finns risk vid ogynnsam väderlek att regnvatten/snö tränger in i skivskarvar med läckage på vindsutrymmet som följd. Med tiden kan även träfiberskivorna drabbas av fuktskador.

Vinkelrännan mellan de två taksidorna ligger inte tillräckligt emot den delen av vinkelrännan som ligger under. Detta kan leda till att regnvatten / snö kan rinna in i takkonstruktionen som i sin tur kan orsaka mikrobiella skador (angrepp av mikroorganismer) i takbrädor och takstolar.

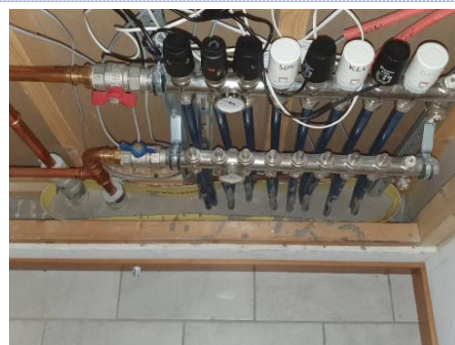
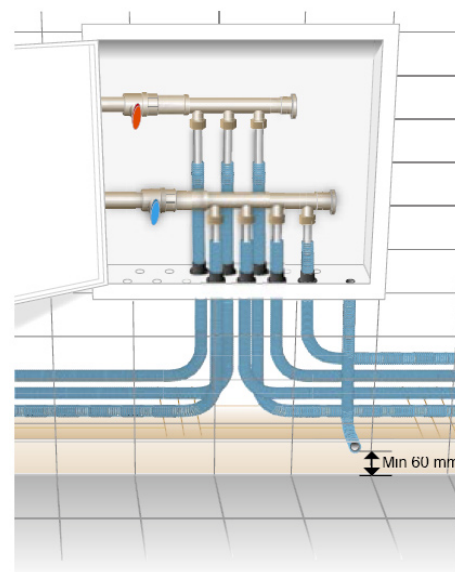
Entréplan / Entréhall / Klädkammare

Fördelningen till golvvärmslingorna sitter inte i ett fördelarskåp med tätbotten och sidostycken med skvallerör (Rörslits).

En rörslits ska ha en vattentät botten och vara försedd med skvallerör enligt branschreglerna.

I nuläget saknas detta, dock kan man installera ett vattenlarm som en extra säkerhet. Se bilder.

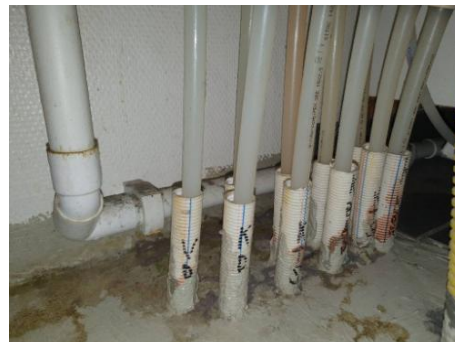
Entréplan / Tvättstuga / Teknikrum

Rör genomföringar finns i golv.

Rör genomföringar i golvet medför en ökad risk för att vatten tränger ner i omkringliggande konstruktioner och orsakar fuktskador.

Vid en framtida renovering skall rören i golvet flyttas enligt följande branschregler.

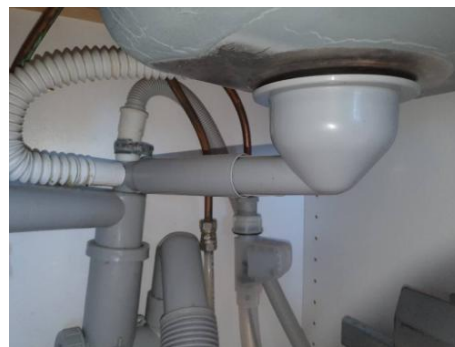
Entréplan / Kök

Upphångningsbygel saknas på avloppslang från diskmaskinen.

När upphångningsbygel saknas ökar risken för brott på slangen med läckage som möjlig följd.

För att hindra brott på avloppsslang rekommenderas komplettering av upphångningsbygel.

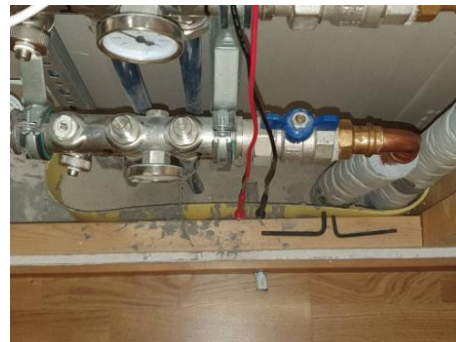
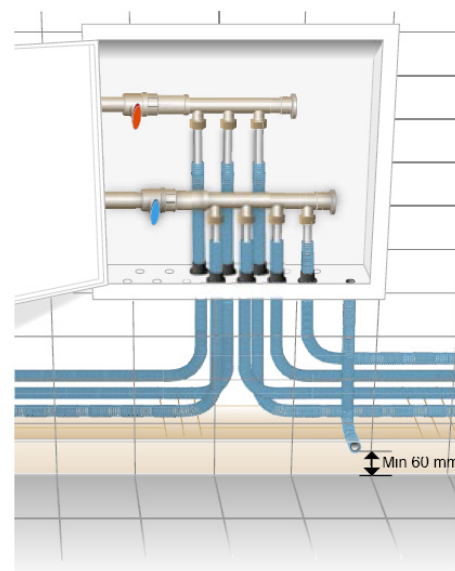
Entréplan / Klädkammare

Fördelningen till golvvärmslingorna sitter inte i ett fördelarskåp med tätbotten och sidostycken med skvallerör (Rörslits).

Se tidigare notering Entréhall / Klädkammare.

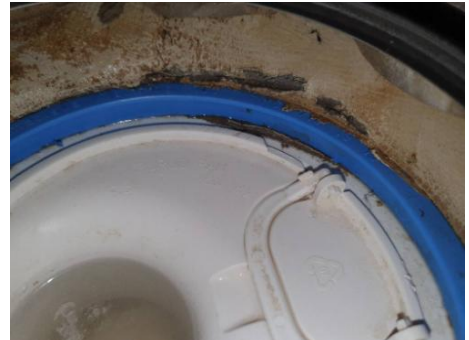
Entréplan / Dusch / WC

Brunnsmanschetten sticker ut lite under klämringen och är skadad.

När brunnsmanschetten sticker ut under klämringen och har skador finns det en ökad risk för att det blir fuktskador i omkringliggande golvkonstruktion.

Vid en framtida renovering skall man byta ut brunnsmanschetten och montera en ny enligt följande branschregler.
