Besiktningssprotokoll

Försäkringsbesiktning för Anticimex Säljarsförsäkrat

Fastighetsbeteckning: Barnarp 3:13	
Fastighetsägare: Barnarp-Ödestugu församling	
Fastighetsadress: Lovsjövägen 15	
Postnummer: 556 31	Ort: Jönköping

Besiktningdatum: 2020-06-03	Protokollnummer: 65529342
Temperatur: 12°C	Väderlek: Sol
Tekniker: Tommy Eriksson	
E-post: tommy.eriksson@anticimex.se	
Kontor: Jönköping	
Övriga närvarande:

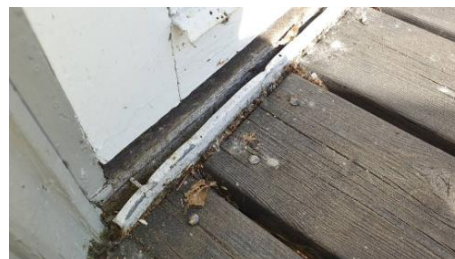
Utvändigt / Dörrar

Tröskelbleck vid dörr till köket är bristfällig.

Tröskelbleck som är bristfälligt kan medföra att det finns risk för att vatten kan rinna in och orsaka mikrobiella skador (angrepp av mikroorganismer) på tröskel och/eller i kringliggande vägg och bjälklag.
