BESIKTNINGS PROTOKOLL

Försäkringsbesiktning för Anticimex Säljarförsäkrat

TORSGATAN 12
564 32 BANKERYD

VMS-3115-17217034

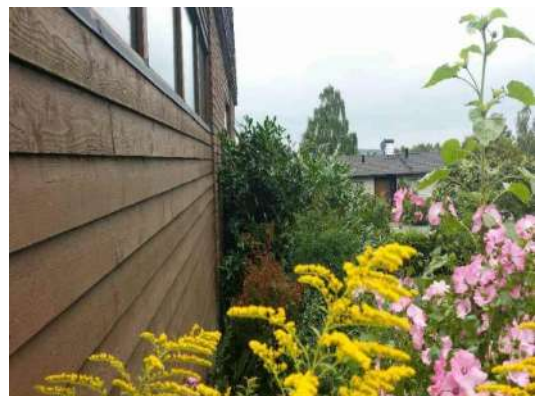
Växter finns i anslutning till grundmur.

Med rabatter och växter nära grundmuren riskerar man att få fukt kvarstående i väggarna med risk för invändiga fuktskador samtidigt som rötter kan skada grundmuren och sätta dräneringsledningen ur funktion.

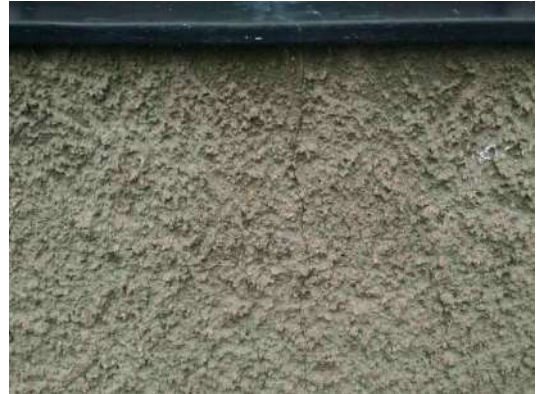
Sprickor finns i sockel.
Bedöms inte ha lett till några bakomvarande skador.

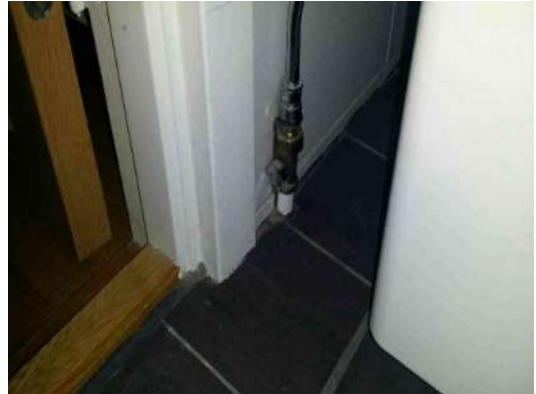
Rör genomföring finns i golv

Rör genomföringar i golvet medför en ökad risk för att vatten tränger ner i omkringliggande konstruktioner och orsakar fuktskador.

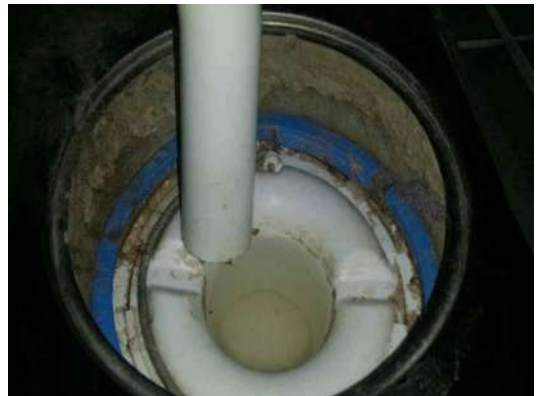
Flytspackel över tätskikt.

Då flytspackel är över tätskiktet finns risk att flytspackel luckras upp med följd att klinkerplattor kan lossna från underlaget.
