Besiktningssprotokoll

Försäkringsbesiktning för Anticimex Säljarförsäkrat

Fastighetsbeteckning: Hakarp 1:121	
Fastighetsägare: Karin Alenius & Lars Fredrik Axelsson	
Fastighetsadress: Skolgatan 38	
Postnummer: 561 35	Ort: Huskvarna

Besiktningdatum: 2020-11-27	Protokollnummer: 65924930
Temperatur: 0°C	Väderlek: Molnigt
Tekniker: Morgan Ekström	
E-post: Morgan.Ekstrom@anticimex.se	
Kontor: Jönköping	
Övriga närvarande: Säljaren

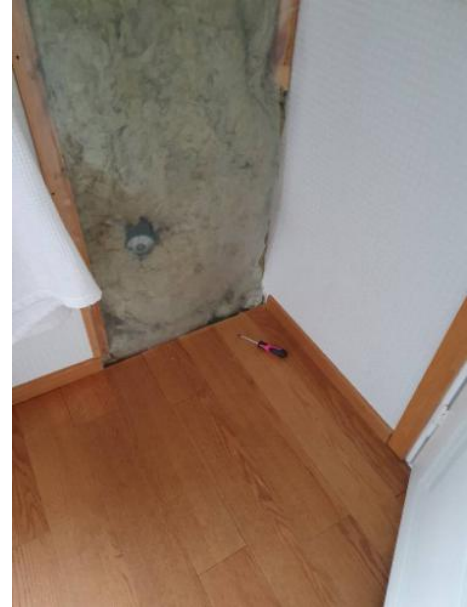
Entréplan / Sovrum 1

Cirkulationspump till golvvärmeslingor placerad i vägg.

Risk för att eventuella läckage inte upptäcks i tid vilket kan orsaka fuktrelaterade skador i omkringliggande konstruktioner.

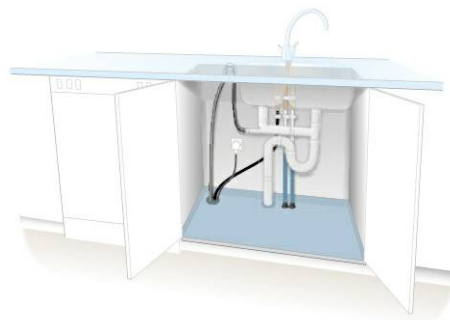
Entréplan / Kök

Fuktskydd saknas i diskbänkskåp.

Utän fuktskydd är det svårt att upptäcka smygläckage från rörledningar. Vatten kan då tränga in i omkringliggande konstruktioner och orsaka fuktskador.

För att upptäcka eventuella smygläckage, installera ett fuktskydd.
