BESIKTNINGS PROTOKOLL

Försäkringsbesiktning för Anticimex Säljarförsäkrat

HAKARPS-FAGERSLÄTT 1:134

MOBERGSVÄGEN 9
561 35 HUSKVARNA

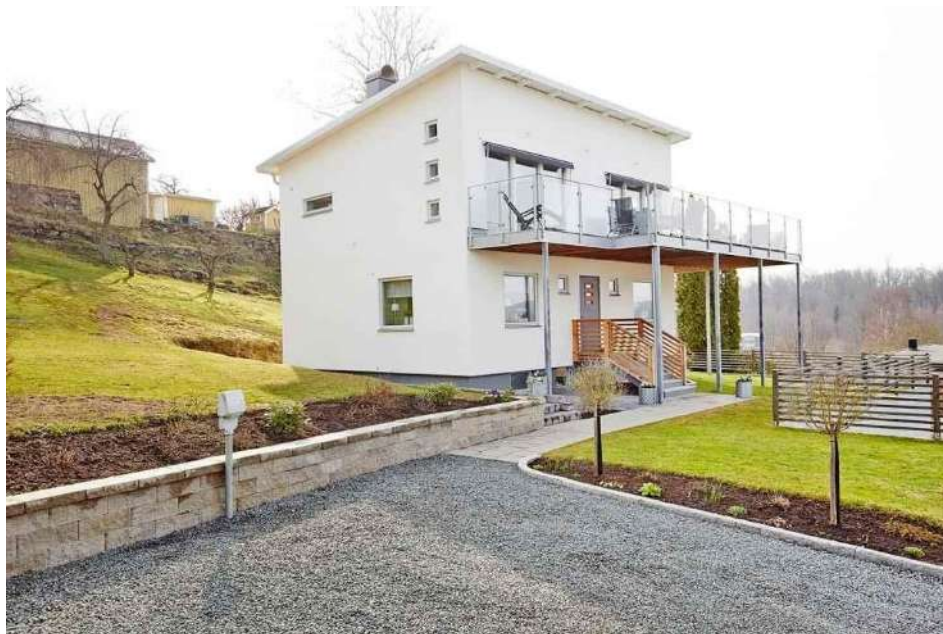
Bostadsbyggnad

Mobergsvägen 9 i Huskvarna.

Fastigheten som byggdes år 1950 har totalrenoverats från 2007-2011. Renoveringar och ombyggnationer som har utförts av entreprenörer och fastighetsägare bedöms vara fackmässigt utförda.

Helhetsbedömningen är att huset är välvårdat och i ett bra skick.
