BESIKTNINGS PROTOKOLL

Försäkringsbesiktning för Anticimex Säljarförsäkrat

SVANEN 12

ROGBERGAVÄGEN 5
561 44 HUSKVARNA

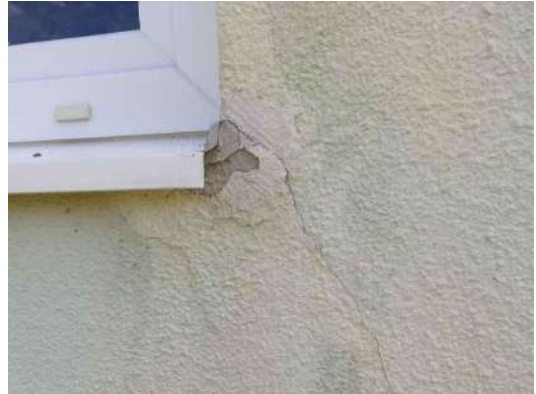
Sprickor/ putsläpp förekommer på enstaka ställen i den putsade fasaden.

Då den putsade fasaden har sprickor/ putsläpp på vissa ställen finns risk att vatten tränger in i konstruktionen med fuktrelaterade skador som följd.

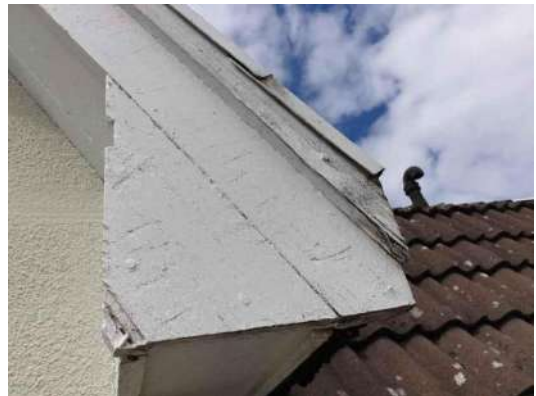
Vissa trädetaljer är i behov av målning.

Detta medför ökad risk för fuktrinträngning med möjliga rötskador som följd.

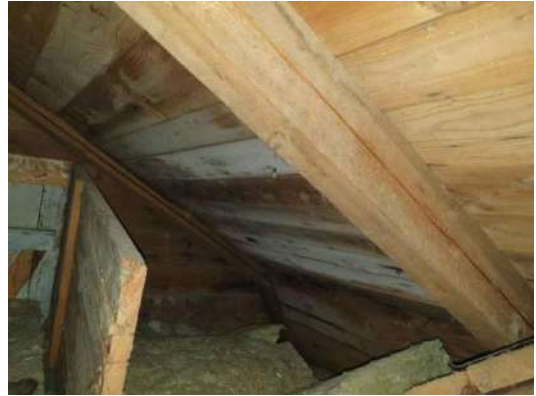
Vid kontroll av konstruktionen på vinden uppmättes fuktvärden under kritisk fuktnivå för mikrobiell tillväxt, dock noterades mikrobiell påväxt lokalt på vissa ställen.

Risk för mikrobiell tillväxt föreligger om den relativa fuktigheten (RF) i den omgivande luften är över 75 % vilket i furuvirke motsvarar en fuktkvot (FK) på 17 %. Fuktkvoten i underlagstak/takbjälkar uppmättes till ~9%. Den upptäckta mikrobiella påväxten på underlagstaket indikerar att vinden tillförs fukt inifrån bostaden. För att komma tillrätta med detta måste fukttillförseln inifrån bostaden minskas. Detta kan göras genom att ventilationen i bostaden förbättras samt att eventuella otätheter i vindsbjälklaget (tak/väggvinklar, taklucka mm.) tätas. Observera att någon besiktning av bostadens ventilationssystem inte har ingått i uppdraget.
