Besiktningssprotokoll

Försäkringsbesiktning för Anticimex Säljarförsäkrat

Fastighetsbeteckning: Månsarp 1:242	
Fastighetsägare: Lilian Hall	
Fastighetsadress: Ljungstigen 10	
Postnummer: 562 41	Ort: Taberg

Besiktningdatum: 2020-09-04	Protokollnummer: 65716874
Temperatur: 15°C	Väderlek: Mulet
Tekniker: Tommy Eriksson	
E-post: tommy.eriksson@anticimex.se	
Kontor: Jönköping	
Övriga närvarande:

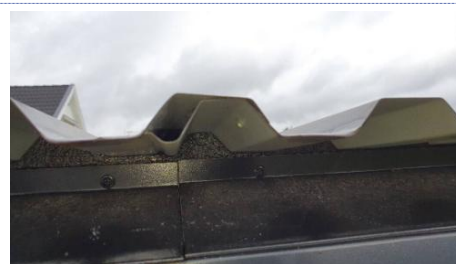
Överlapp på plåttaket på garaget är bristfälligt på några ställen.

Detta medför risk för att regnvatten kan rinna in mellan takplåtarna, vilket i sin tur kan leda till mikrobiella skador (angrepp av mikroorganismer) i tak- och väggkonstruktioner.

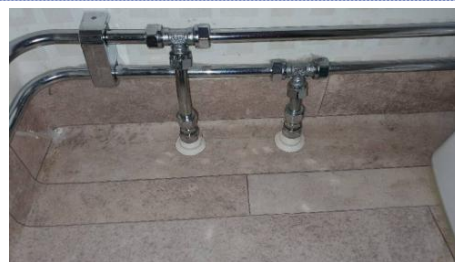
Rör genomföring finns i golv.

Rör genomföringar i golvet medför en ökad risk för att vatten tränger ner i omkringliggande konstruktioner och orsakar fuktskador.
