Besiktningssprotokoll

Försäkringsbesiktning för Anticimex Säljarsförsäkrat

Fastighetsbeteckning: Melonen 6	
Fastighetsägare: Lars Erik & Marie Stenkil	
Fastighetsadress: Björkstigen 5	
Postnummer: 553 38	Ort: Jönköping

Besiktningdatum: 2021-01-12	Protokollnummer: 65948742
Temperatur: 0°C	Väderlek: Klart
Tekniker: Tomas Odelrot	
E-post: tomas.odelrot@anticimex.se	
Kontor: Jönköping	
Övriga närvarande: Fastighetsägare

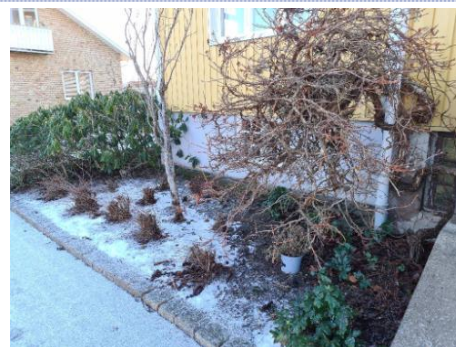
Växter finns i anslutning till byggnaden.

När det finns rabatter och växter nära byggnaden finns risk att fukt stannar kvar i väggarna. Detta kan i sin tur orsaka invändiga fuktskador. Växternas rötter kan också skada grundmuren och sätta dräneringsledningen ur funktion

Området närmast huset rekommenderas att vara fritt från växtlighet.

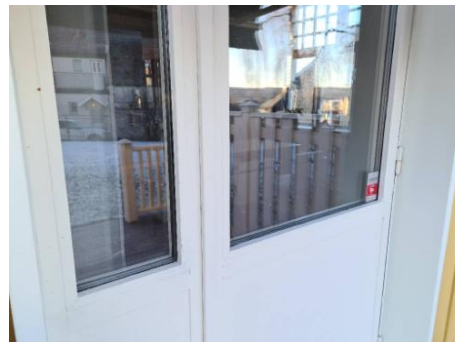
Isolerglas är äldre i dörr mot baksidan.

Detta fönster är äldre kassetfönster vilket betyder att tätningen mellan fönsterrutorna kan vara sämre. Detta kan leda till att rutorna missfärgas samt att kondens kan uppstå mellan glasen.

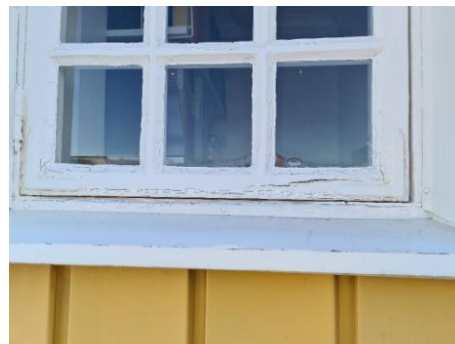
Några fönster är i behov av målning/underhåll.

Gäller främst södersidan.

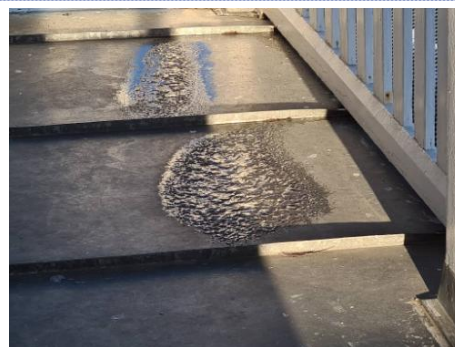
Balkonggolvet är äldre och ojämnt.

Detta medför ökad risk för vattenläckage med skador i omkringliggande konstruktioner.

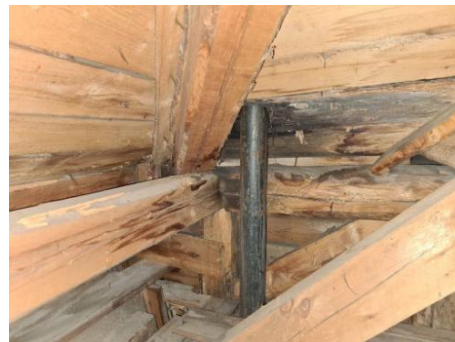
Yttertaket är äldre.

Takpannor, plåtdetaljer, takplåtar, genomföringar, takfot och underlagspapp är äldre. Eftersom husets taktäckning är äldre har det ett minskat motstånd mot vatteninträngning. Detta i sin tur kan leda till fuktskador på träläkt och vidare ner i underliggande konstruktioner. Vid kontroll av vinden noterades det fukt på ett ställe. Vid takgenomföring mot söder. Fuktkvoten var där 21%. Riskgränsen är över 17%.

Fördjupad undersökning rekommenderas av detta ställe för att undersöka orsak, omfattning och åtgärd av förhöjda fuktvärden. Hela taket bör i den närmaste framtiden läggas om.

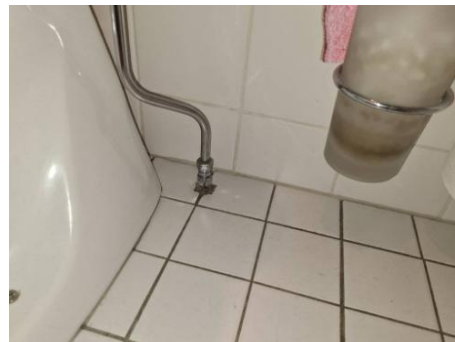
Rör genomföring finns i golv.

Rör genomföringar i golvet medför en ökad risk för att vatten tränger ner i omkringliggande konstruktioner och orsakar fuktskador.

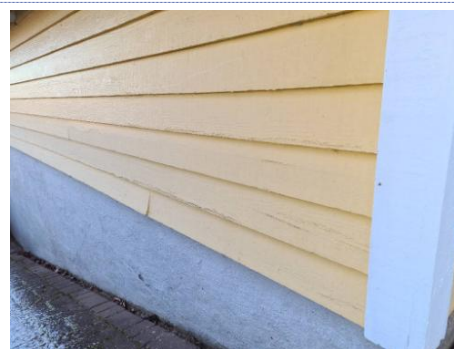
Fasadpanelen och trädetaljer är i behov av målning/underhåll.
