BESIKTNINGS PROTOKOLL

Försäkringsbesiktning för Anticimex Säljarförsäkrat

ÅSLÖG 6

HUSKVARNAVÄGEN 27
554 54 JÖNKÖPING

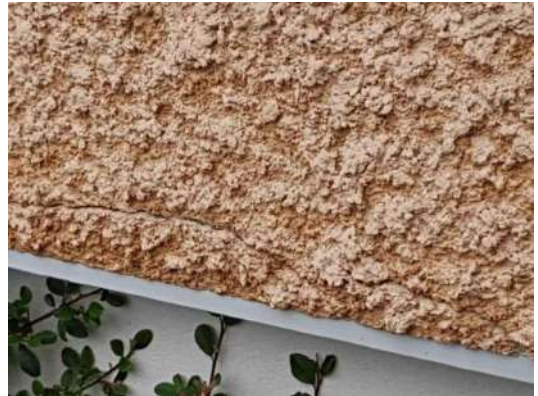
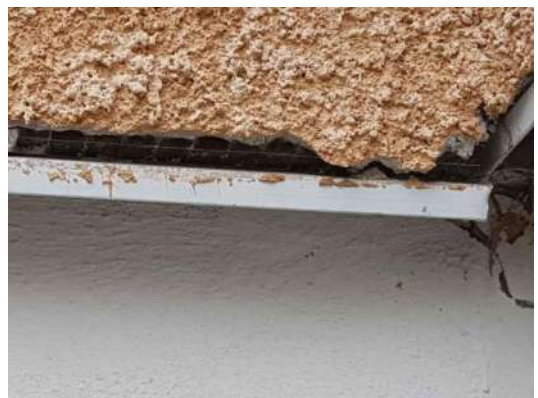
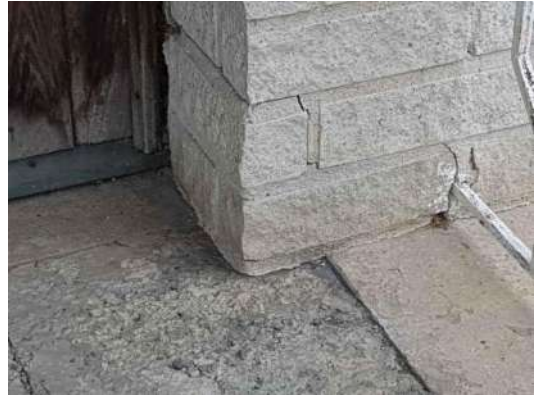
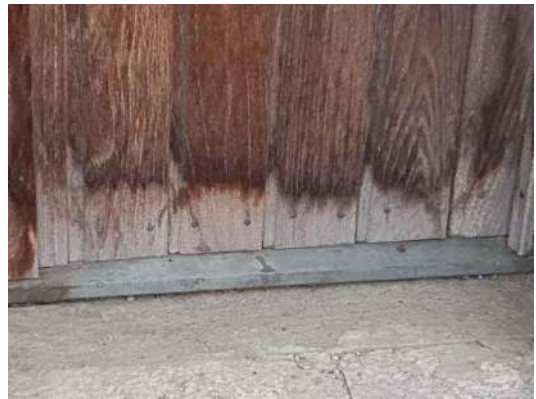
Fasad

Mindre sprickor finns i putsfasaden och i pelare som består av kalksandsten.

Fuktuppsug noteras i panelen vid dörrarna.

Bedöms inte ha lett till några bakomvarande skador.

Kontakta gärna en fackman för åtgärdsförslag.

Vid renovering av panelen skall ett avstånd hållas ned till plåten.

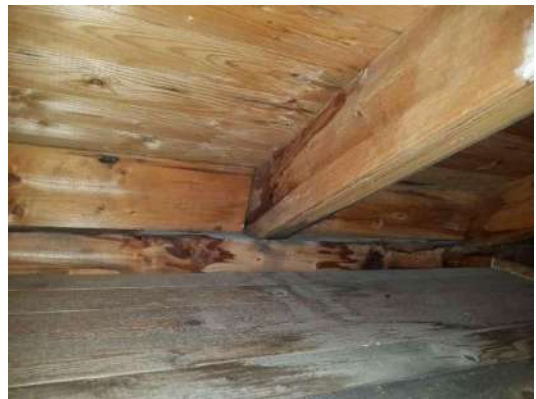
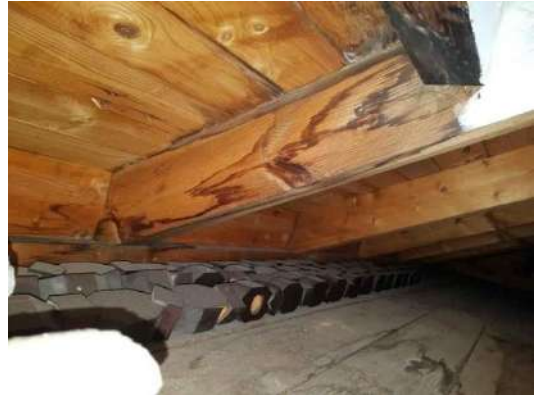
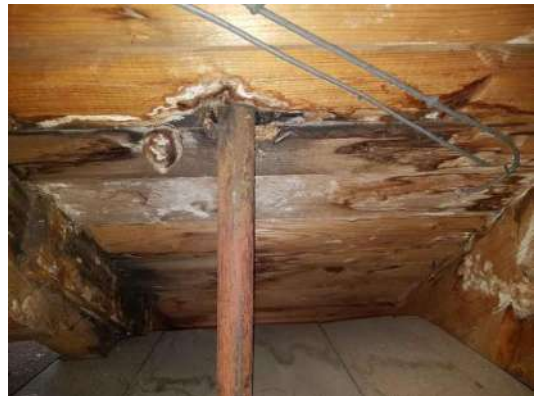
Vind

En del fuktfläckar noterades på underlagstaket och på konstruktionen. Vid kontroll av konstruktionen på vinden uppmättes fuktvärden under kritisk fuktnivå för mikrobiell tillväxt och normal lukt upplevdes.

Fuktkvotsvärden uppmättes till 12-13 %

Vid ogynnsam väderlek kan fukt leta sig in under de äldre plåtarna på taket.

Inga förhöjda fuktkvotsvärden uppmättes i dagsläget på dessa fuktfläckar.

Rekommendation kan vara att se över och byta äldre plåtanslutningar.

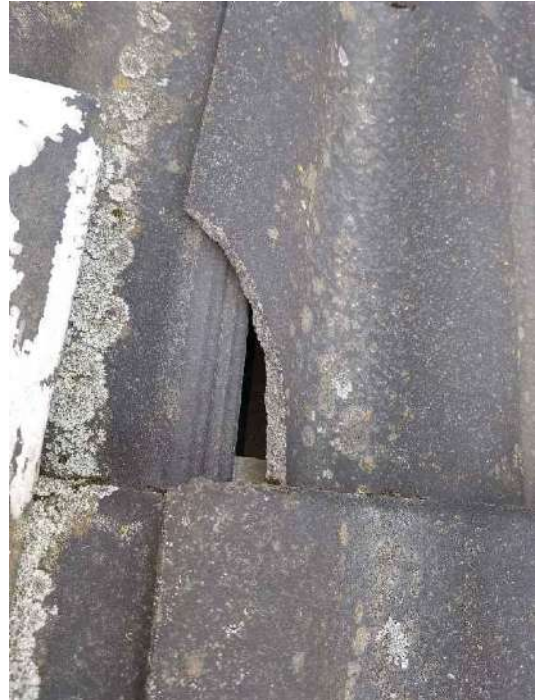
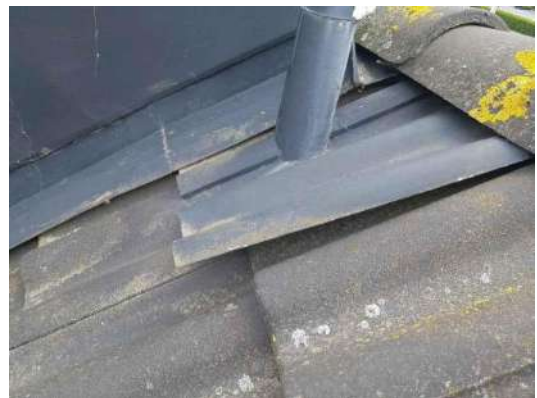
Tak

Någon takpanna noterades som var sprucken.
Plåtanslutningar förekommer som inte byttes vid takreningen.
Nocktätning saknas.

Då det förekommer spruckna takpannor, plåtanslutningar är äldre finns det risk för fuktskador på underliggande konstruktioner.

Rekommendation är att komplettera takbeklädnaden med en nocktätning.

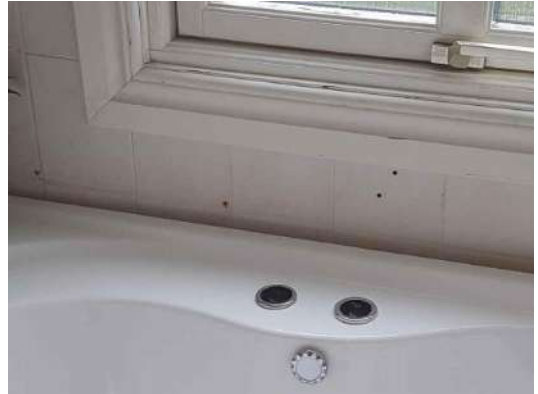
Otättheter förekommer i väggen på några ställen i zon för vattenbegjutning.

Risk finns att fukt kryper in här vid vattenbegjutning med skador i bakomliggande konstruktion som följd.

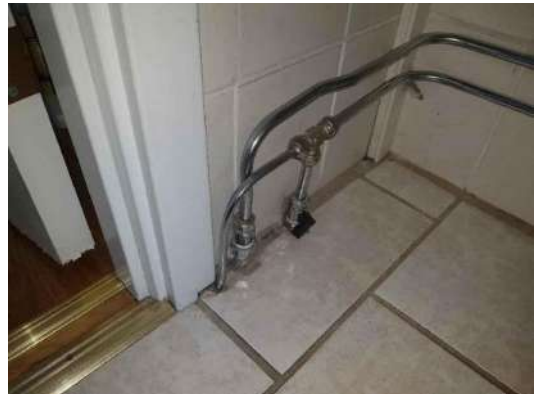
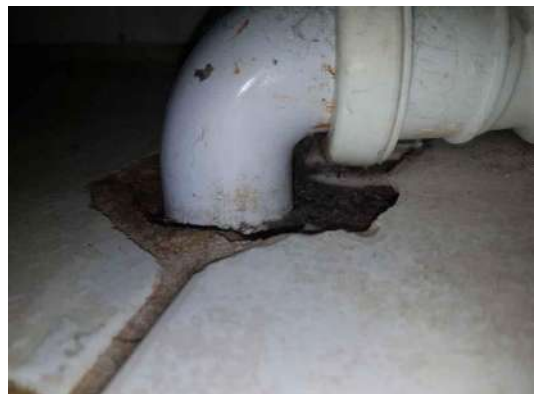
Golvlutning från dörrtröskel mot golvbrunnen är bristfälligt, även i duschdel förekommer avvikelser.

Golvfall mot golvbrunnen är bristfälligt utfört. Brister i golvets och/eller tätskiktets lutning medför risk för att vatten tränger in i angränsande konstruktioner/rum med fuktrelaterade skador som möjlig följd. Det medför också ökad risk för att vatten blir stående i golvets lågpunkter, vilket kan orsaka missfärgningar på klinker/fogar samt att "unken" lukt uppstår.

Rör genomföring finns i golv.
Handfatsavloppet är bristfälligt uppsläppt.

Rör genomföringar i golv medför en ökad risk för att vatten tränger ner i omkringliggande konstruktioner och orsakar fuktskador.

Då avloppsrör inte är uppsläppt enligt normen finns risk att fukt kryper ner i underliggande konstruktion med skador som följd.
