# BESIKTNINGS PROTOKOLL

## Försäkringsbesiktning för Anticimex Säljarförsäkrat

INGERYD 2:20

INGERYD 43  
563 93 GRÄNNA

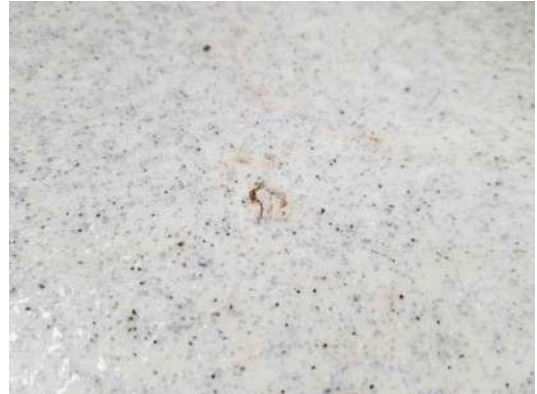
**Entréplan / Dusch/Wc**

Golvlutning på delar av golvet

Golvfall mot golvbrunnen är bristfälligt utfört. Det kan medföra att vatten blir stående i golvets lågpunkter, vilket kan orsaka missfärgningar på plastmattan.

Mindre skada finns på plastmatta  
Fuktindikering utan anmärkning

Äldre golvbrunn noterades i utrymmet  
Rekommendera att byta golvbrunn vid  
framtida renovering.

Fuktindikering utan anmärkning.  
Vid fuktindikering som utfördes i utrymmet  
noterades inga förhöjda fuktindikationer.
