BESIKTNINGS PROTOKOLL

Försäkringsbesiktning för Anticimex Säljarförsäkrat

TOVRIDA 1:48

LÖVSTIGEN 7
561 96 LEKERYD

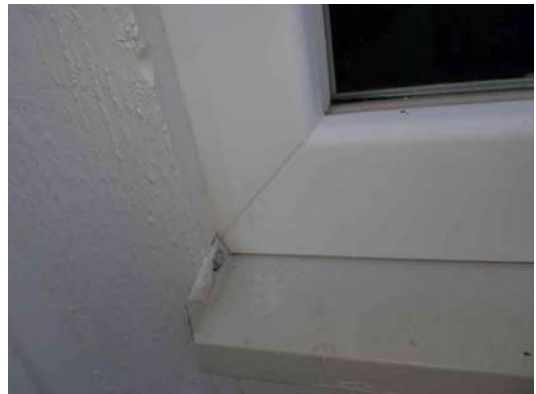
Fönsterbleck är otäta vid infästningar.

Då fönsterblecken är otäta finns risk att vatten rinner in i väggen vilket kan leda till fuktskador i väggkonstruktionen.

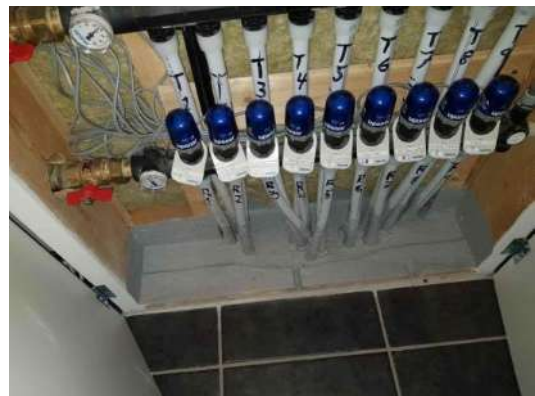
Vid plats för fördelningen av golvvärmslingorna saknas fuktskydd mot isoleringen.

När det saknas så ökar risken för att om ett läckage inte upptäcks i tid kan det leda till fuktskador i omkringliggande konstruktioner.
