BESIKTNINGS PROTOKOLL

Försäkringsbesiktning för Anticimex Säljarförsäkrat

ÄNGEN 11

ÄNGSGATAN 3
561 42 HUSKVARNA

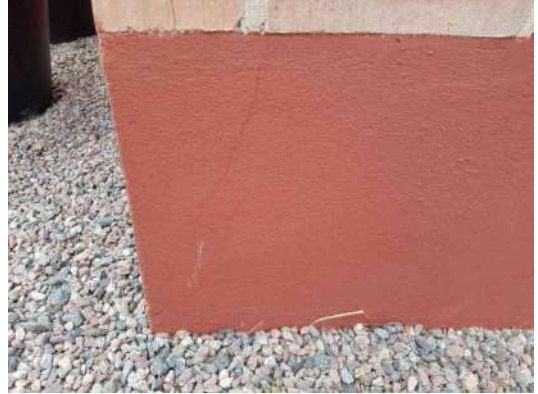
Sockel

Mindre sprickor förekommer i sockel.

Bedöms inte ha lett till några bakomvarande skador.

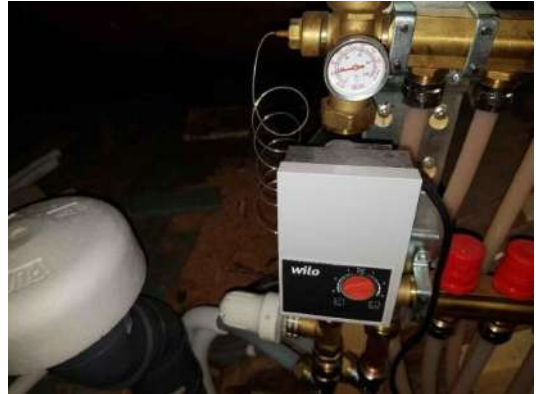
Sidovind

Fördelningen till golvvärmslingorna sitter inte i ett fördelarskåp med tätbotten (Rörslits).

Avluftning avslutas på sidovinden.

En rörslits ska ha en vattentät botten och vara försedd med skvallerrör. När det saknas så ökar risken för att ett läckage inte upptäcks i tid. Det kan leda till fuktskador i omkringliggande konstruktioner.

Om membranet i skyddsklockan på avluftningen går sönder ökar fuktbelastningen i råsponten med möjliga fuktrelaterade skador som följd. Detta utrymme bör hållas under uppsikt.

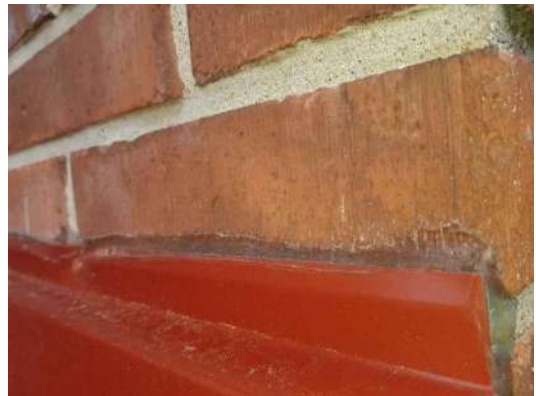
Tak

Anslutning mellan plåttak och tegelvägg ovan Förråd och Entré är tätade med mjukfog. I övrigt inget att notera.

Mjukfogen bör kontrolleras regelbundet så den inte torkar och spricker. Om detta händer medför det en risk för att regnvatten kan rinna in mellan anslutningen och tegelväggen, vilket i sin tur kan leda till mikrobiella skador i tak och väggkonstruktioner.

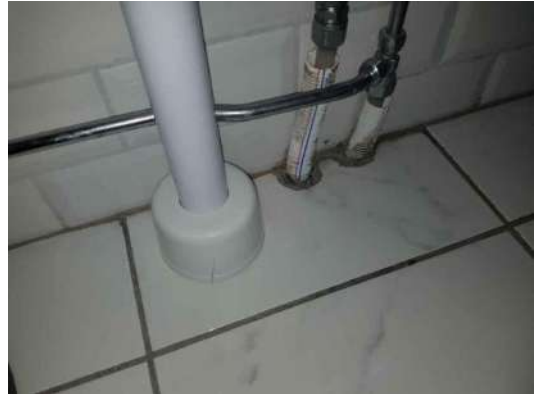
Entréplan / Dusch/Wc

Rörgenomföring finns för nära vägg

Det finns risk att tätskiktet inte har kunnat anslutas på ett rätt sätt, vilket kan leda till fuktskador.
