# BESIKTNINGS PROTOKOLL

## Försäkringsbesiktning för Anticimex Säljarförsäkrat

RIDDARSPORREN 16

BOSSHAGSGATAN 43  
554 46 JÖNKÖPING

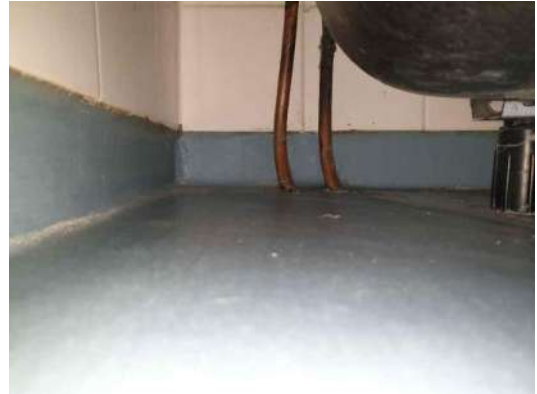
Klämring i golvbrunn sitter lös.

Den lösa klämringen i golvbrunnen medför att vatten kan tränga ner i omkringliggande konstruktioner med fuktskador som följd. Detta kan i sin tur leda till mikrobiella skador.

Förhöjningsring finns i golvbrunnen.

Förhöjningsringen i golvbrunnen är en riskkonstruktion då det ofta förekommer otätheter mellan förhöjningsringen och brunnen, vilket kan leda till fuktskador i omkringliggande konstruktioner.
