BESIKTNINGS PROTOKOLL

Försäkringsbesiktning för Anticimex Säljarförsäkrat

TALLBARRET 1

WENDELA HEBBES VÄG 20
553 11 JÖNKÖPING

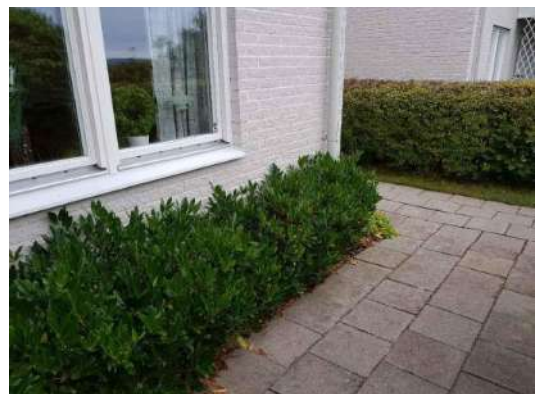
Markförhållanden

Växter finns i anslutning till grundmur.

Med rabatter och växter nära grundmuren riskerar man att få fukt kvarstående i väggarna med risk för invändiga fuktskador samtidigt som rötter kan skada grundmuren och sätta dräneringsledningen ur funktion.

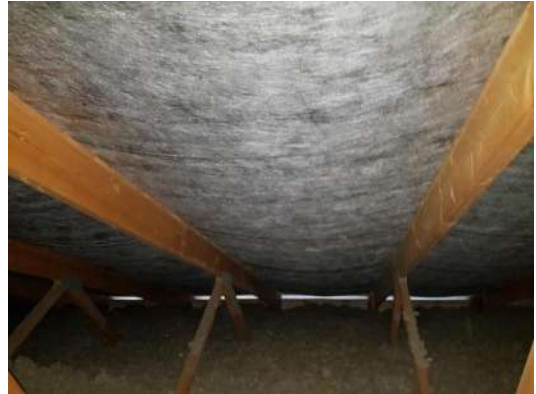
Vind

Underlagstaket består av papp/duk.

Då underlagstaket består av papp/duk finns risk att regnvatten/snö tränger in vid ogynnsam väderlek under den yttre takbeläggningen och ner mellan pappöverlapp eller i andra otätheter med läckage på vindsutrymmet som följd.

Vid kontroll av konstruktionen på vinden uppmättes fuktvärden under kritisk fuktnivå för mikrobiell tillväxt och normal lukt upplevdes.

Risk för mikrobiell tillväxt föreligger om den relativa fuktigheten (RF) i den omgivande luften är över 75 % vilket i furuvirke motsvarar en fuktkvot (FK) på 17 %. Fuktkvoten i underlagstak/takbjälkar uppmättes till 11%.

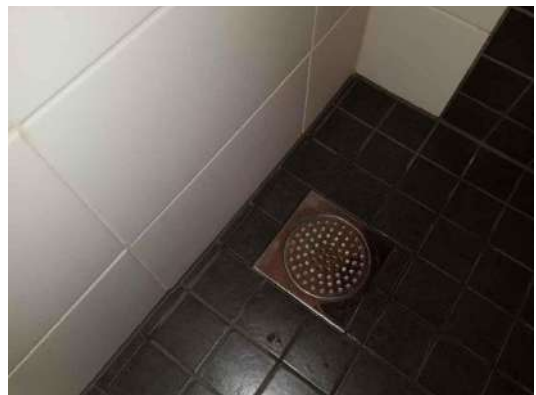
Entréplan / Dusch/Wc

Golvbrunnen ligger för nära vägg.

Det finns risk att tätskiktet inte har kunnat anslutas på rätt sätt, vilket kan leda till fuktskador.

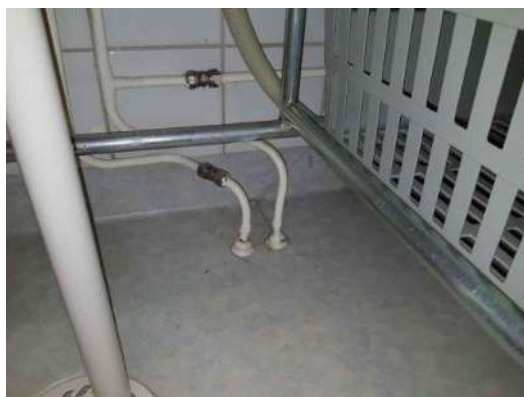
Suterrängplan / Tvättstuga

Rör genomföring finns i golv. Därför ska man tänka på att vid en framtida renovering bör rören flyttas för att uppfylla de nyare branschreglerna.

Rör genomföringar i golvet medför en ökad risk för att vatten tränger ner i omkringliggande konstruktioner och orsakar fuktskador. Var därför extra noggrann med att hålla vatten borta ifrån genomföringen.
