Besiktningssprotokoll

Försäkringsbesiktning för Anticimex Säljarförsäkrat

Fastighetsbeteckning: Gunnarsbo 1:143	
Fastighetsägare: Axel Janossy Josefine Janossy	
Fastighetsadress: Tubberedsvägen 17	
Postnummer: 566 34	Ort: Habo

Besiktningdatum: 2020-03-17	Protokollnummer: 65360068
Temperatur: 4°C	Väderlek: Mulet
Tekniker: Mats Josefsson	
E-post: mats.josefsson@anticimex.se	
Kontor: Jönköping	
Övriga närvarande: Josefine Janossy Säljare.

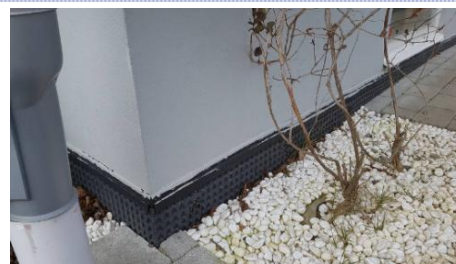
Utvändigt / Markförhållanden

Platonmattan är synlig ovan mark på några ställen runt huset.

Då platonmattan är synlig ovan mark finns risk för yttre påverkan

Rekommendation kan vara att kontakta en fackman för åtgärdsförslag.

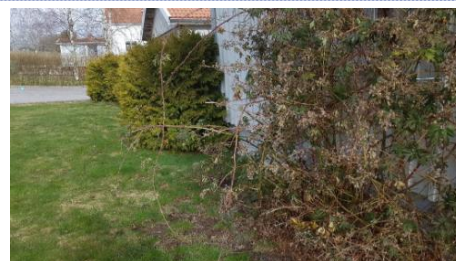
Utvändigt / Sockel

Växter finns i anslutning till grundmur.

När det finns rabatter och växter nära grundmuren finns risk att fukt stannar kvar i väggarna. Detta kan i sin tur orsaka invändiga fuktskador. Växternas rötter kan också skada grundmuren och sätta dräneringsledningen ur funktion.

Området närmast huset rekommenderas att vara fritt från växtlighet.

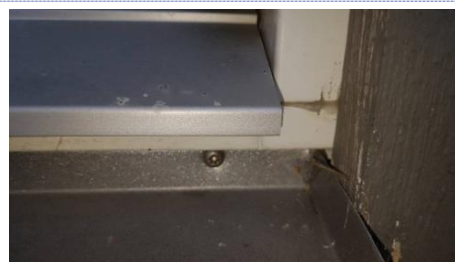
Utvändigt / Fönster

Fönsterbleck är otäta vid infästningar.

Eftersom fönsterbleckens gaveluppvik ansluter mot smyg och viss otäthet förekommer, finns risk att vatten rinner in i väggen vilket i sin tur kan leda till fuktskador i väggkonstruktionen.

Rekommendation är att tätta dessa otätheter

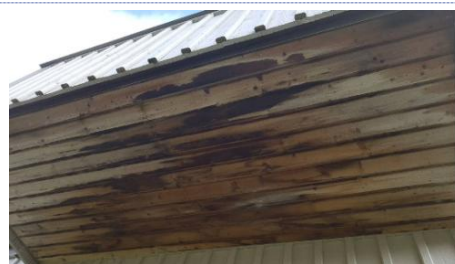
Utvändigt / Balkong

Sprickor förekommer i betongbjälklag

Kontakta en fackman för rätt åtgärd samt att tätheten på bjälklaget bör säkerställas. Troligt är att undersidan på bjälklaget är fuktigt.

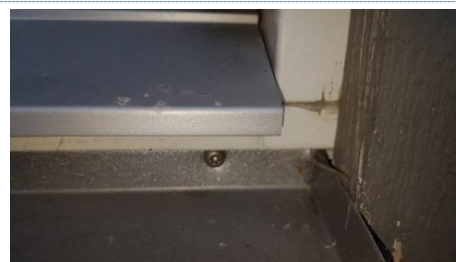
Utvändigt / Garage utvändigt

Fönsterbleck är otät vid gaveluppvik

Täta i anslutning mellan gaveluppvik och smyg

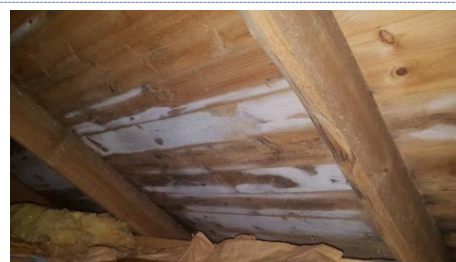
Vind

Mikrobiell påväxt finns på underlagstaket.

Den upptäckta mikrobiella påväxten på underlagstaket kan vara ett tecken på att vinden tillförs fukt inifrån bostaden. Observera att besiktning av bostadens ventilationssystem inte har ingått i uppdraget.

Vid kontroll av vinden uppmättes fuktvärden under kritisk fuktnivå för mikrobiell tillväxt och en normal lukt upplevdes.

Det finns risk för mikrobiell tillväxt om den relativa fuktigheten (RF) i den omgivande luften är över 75 %. I furuvirke motsvarar det en fuktkvot (FK) på 17 %. Fuktkvoten i underlagstak/takbjälkar uppmättes till 12 %.

För att komma tillrätta med detta måste fukttilförseln inifrån bostaden minskas. Det kan göras genom att ventilationen i bostaden förbättras samt att eventuella otätheter i vindsbjälklaget (tak-/väggvinklar, taklucka med mera) tätas. I huset finns dock friskluftsventiler våtrumsfläktar installerade i huset, sedan har en mekanisk ventilation bättre effekt. Läs Anticimex faktablad om ouppvärmade vindsutrymmen för tips och råd.
