Besiktningssprotokoll

Försäkringsbesiktning för Anticimex Säljarförsäkrat

Fastighetsbeteckning: Korparp 1:27	
Fastighetsägare: Susanne Tryggmer Benny Tryggmer	
Fastighetsadress: Hallagård 10	
Postnummer: 563 93	Ort: Gränna

Besiktningdatum: 2020-03-02	Protokollnummer: 65336990
Temperatur: 3°C	Väderlek: Molnigt
Tekniker: Morgan Ekström	
E-post: Morgan.Ekstrom@anticimex.se	
Kontor: Jönköping	
Övriga närvarande: Susanne och Benny Tryggmer Säljare.

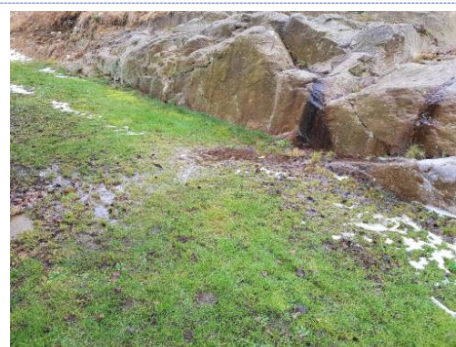
Utvändigt / Markförhållanden

Vatten rinner in på tomten

2st mark dräneringar finns utöver dränering runt huset.

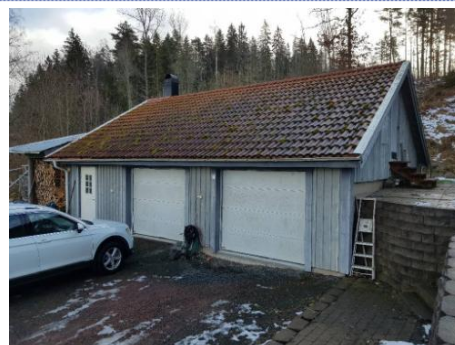
Garage utvändigt / Dörrar

Tröskelbleck saknas under dörr till pannrum.

Avsaknad av tröskelbleck medför att det finns risk för att vatten kan rinna in och orsaka mikrobiella skador (angrepp av mikroorganismer) på tröskel och/eller i kringliggande vägg och bjälklag.

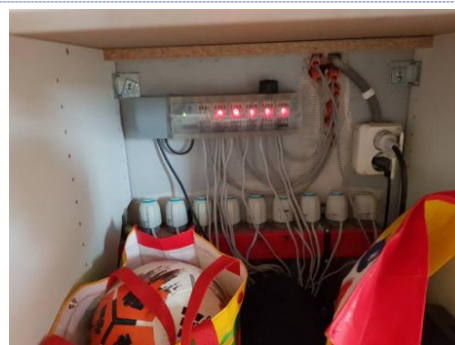
Entréplan / Tvättstuga

Fördelning av golvvärme slingor finns bakom skåp.

Fördelningen är inte helt synlig vilket gör att man kan komplettera med ett fuktlarm.
