Besiktningssprotokoll

Försäkringsbesiktning för Anticimex Säljarförsäkrat

Fastighetsbeteckning: Smedstorp 2:5	
Fastighetsägare: Kent & Lena Emilsson	
Fastighetsadress: Norra Klevaliden 6	
Postnummer: 561 34	Ort: Huskvarna

Besiktningdatum: 2020-07-15	Protokollnummer: 65609763
Temperatur: 15°C	Väderlek: Molnigt
Tekniker: Pierre Borefur	
E-post: pierre.borefur@anticimex.se	
Kontor: Jönköping	
Övriga närvarande: Fastighetsägarna

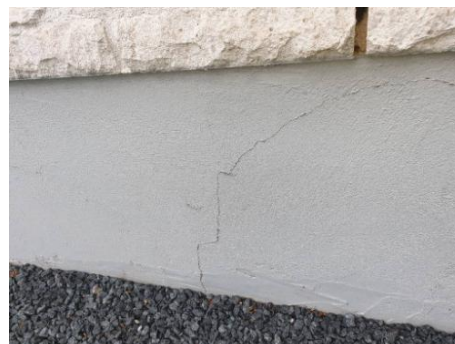
Sprickor finns i sockel.

Detta kan leda till fukt- och frysskador i konstruktionen.

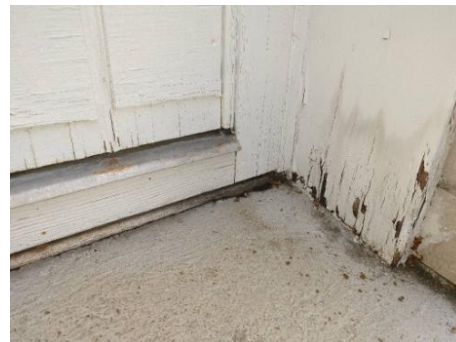
Dörr vid gillestugan är i behov av målning/underhåll.

Dörrar där målningsbehov finns riskerar att få fukt- och rötskador på grund av sämre vattenavvisande förmåga.

För att öka livslängden på dörren rekommenderas målning och underhåll.

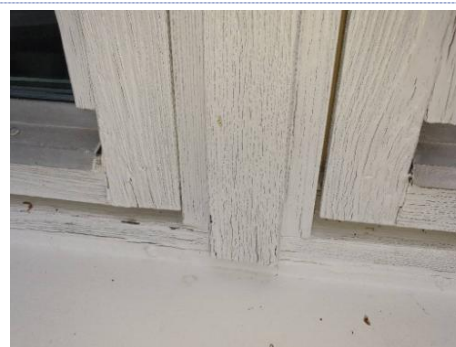
Vissa fönster är i behov av målning/underhåll, underhållsbehovet varierar något.

Fönsterbågar och fönsterkarmar där målningsbehov finns riskerar att få fukt- och rötskador på grund av sämre vattenavvisande förmåga.

För att öka livslängden på fönster rekommenderas målning och underhåll där behov finns.

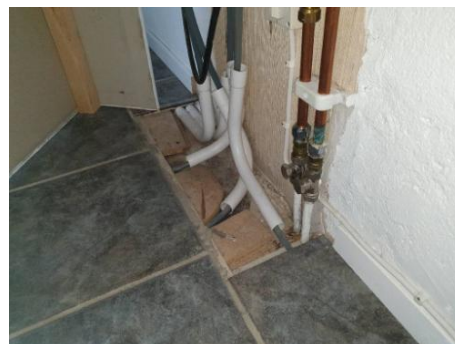
Rörslits saknar vattentät botten.

En rörslits ska ha en vattentät botten och vara försedd med skvallerrör. När det saknas ökar risken för att ett läckage inte upptäcks i tid. Det kan leda till fuktskador i omkringliggande konstruktioner.

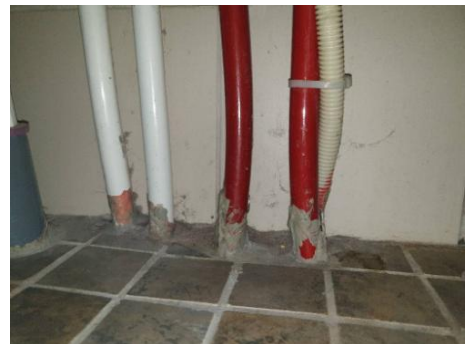
Rör genomföring finns i golv.

Rör genomföringar i golvet medför en ökad risk för att vatten tränger ner i omkringliggande konstruktioner och orsakar fuktskador.
