Besiktningssprotokoll

Försäkringsbesiktning för Anticimex Säljarförsäkrat

Fastighetsbeteckning: Spiken 4	
Fastighetsägare:	
Fastighetsadress: Per Hörbergs Väg 18	
Postnummer: 554 48	Ort: Jönköping

Besiktningdatum: 2020-08-20	Protokollnummer: 65674576
Temperatur: 17°C	Väderlek: Halvklart
Tekniker: Niklas Stockhaus	
E-post: niklas.stockhaus@anticimex.se	
Kontor: Jönköping	
Övriga närvarande: Ulrik Svensson

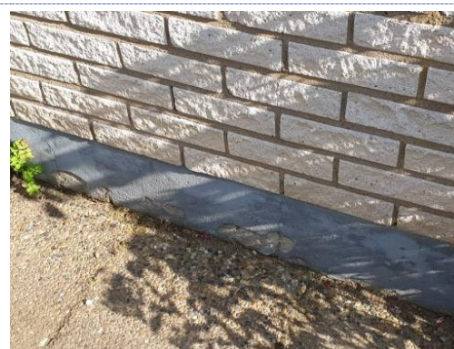
Utvändigt / Sockel

Sprickor finns i sockel.

Detta kan leda till fukt- och frysskador i konstruktionen.

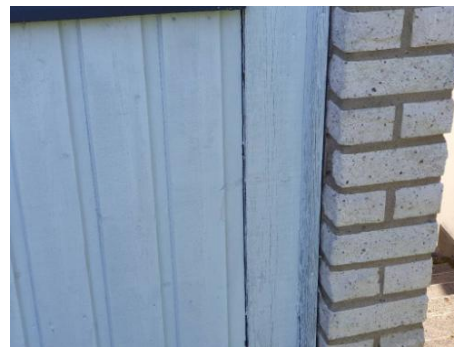
Utvändigt / Fasad

Fasadpanelen är i behov av målning/underhåll.

Fasadbeklädnad och träkonstruktioner där målningsbehov finns riskerar att få fukt- och rötskador på grund av sämre vattenavvisande förmåga.

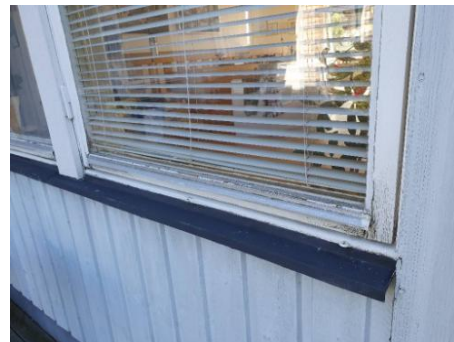
Utvändigt / Fönster

Vissa gamla fönster är rötskadade.

De upptäckta skadorna kan bero på olika saker, exempelvis bristfälligt underhåll, bakfall på fönsterbleck, målning, skruvar och beslag etc. Vilket ökar att risken för att rötskador uppstår.

Vi rekommenderar en fördjupad undersökning för att bedöma orsak och omfattning. Man bör även underhålla fönsterna med målning och underhåll.

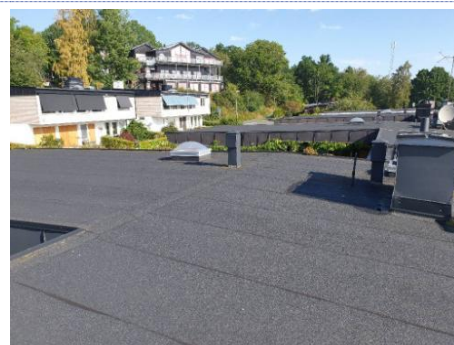
Utvändigt / Tak

Takpappen och plåtdetaljer på taket och garaget är äldre.

Tätskiktet och plåtdetaljer på ett platt/låglutande tak har enligt vår bedömning en begränsad livslängd. Eftersom takpappen och plåtdetaljer är äldre har det ett minskat motstånd mot vattengenomträngning. Detta i sin tur kan leda till att takkonstruktionen drabbas av fuktskador.

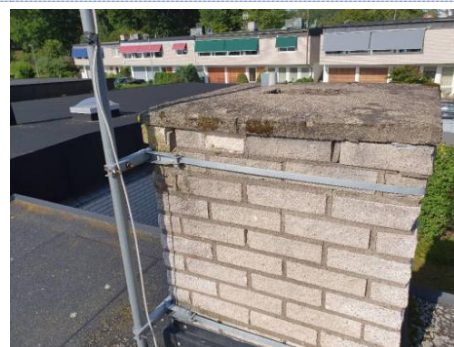
Utvändigt / Skorsten

Sprickor och glipor finns i skorstenen.

När sprickor finns på skorstenen finns risk att det blir läckage i underliggande konstruktioner.

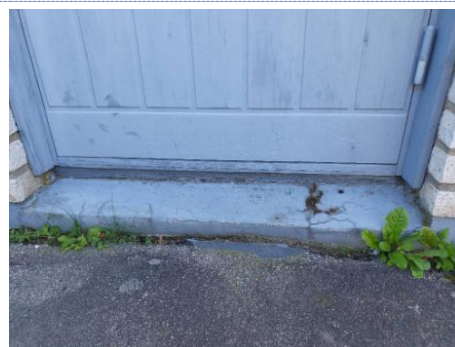
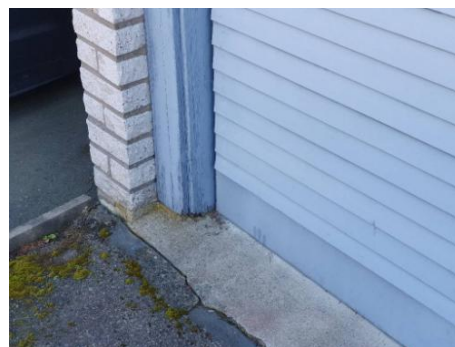
Garage utvändigt / Dörrar

Dörr har mindre rötskador.

Mindre rötskador finns i dörr och garageport. Dessa bedöms dock inte ha lett till bakomliggande skador.

Byt ut de rötskadade delarna samt utför målning och underhåll.

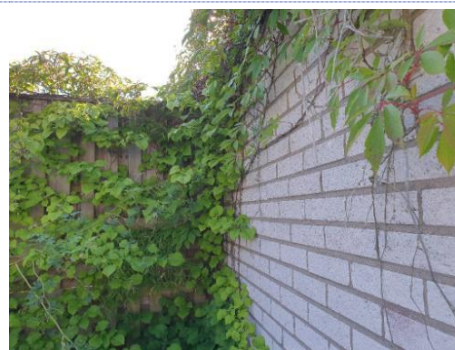
Garage utvändigt / Fasad

Växter finns i anslutning till byggnaden.

När det finns rabatter och växter nära byggnaden finns risk att fukt stannar kvar i väggarna. Detta kan i sin tur orsaka invändiga fuktskador. Växternas rötter kan också skada grundmuren och sätta dräneringsledningen ur funktion

Området närmast huset rekommenderas att vara fritt från växtlighet.

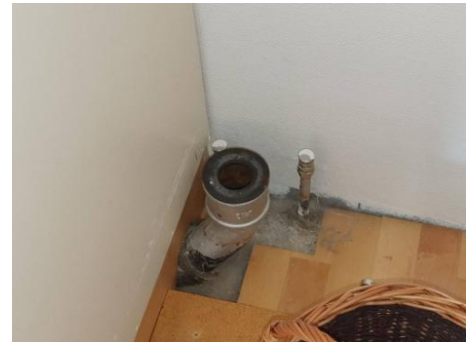
Souterrängplan / Passage till sovrum

-Se notering allmänt samt att golvknarr förekommer.
-Gjutjärnsrör finns i utrymmet.

Gjutjärn kan rosta, vilket i sin tur kan leda till att vatten kan läcka från rör och brunnar med fuktskador som följd i omkringliggande konstruktioner. Vid en framtida renovering skall dessa delar bytas ut.

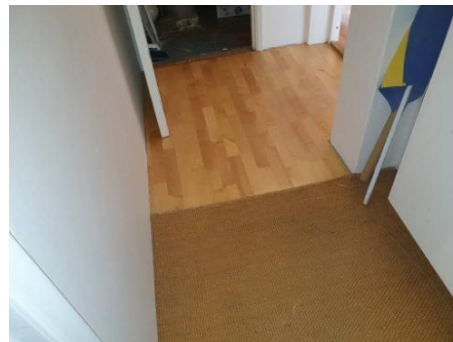
Souterrängplan / Passage till pannrum och tvättstuga / el central

Olika typer av ytskikt lagt på betongplattan, se notering allmänt annars inget övrigt att notera.

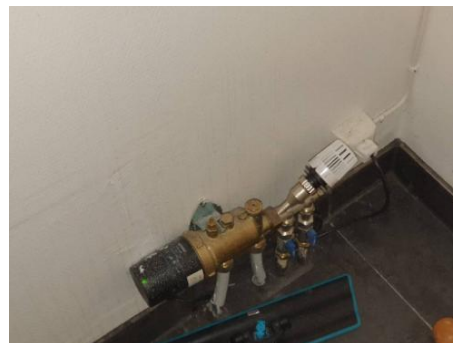
Souterrängplan / Tvättstuga

-Rör genomföring finns i golv.

-Brunnsmanschett sticker ut under klämring.

Rör genomföringar i golvet medför en ökad risk för att vatten tränger ner i omkringliggande konstruktioner och orsakar fuktskador.

När brunnsmanschetten är felmonterad kan det leda till fuktskador i omkringliggande konstruktioner.

Vid en framtida renovering skall rören i golvet flyttas samt att man skall montera brunnen enligt branschreglerna.

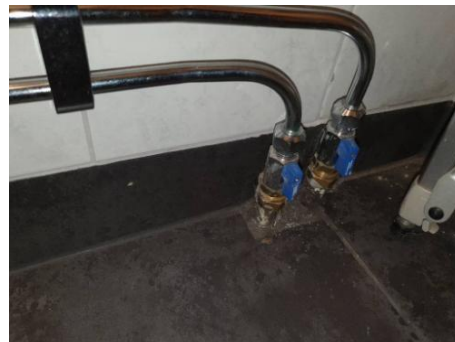
Souterrängplan / Dusch

- Rör genomföring finns i golv.
- Brunnsmanschett sticker ut under klämring.

Rör genomföringar i golvet medför en ökad risk för att vatten tränger ner i omkringliggande konstruktioner och orsakar fuktskador. När brunnsmanschetten är felmonterad kan det leda till fuktskador i omkringliggande konstruktioner.

Vid en framtida renovering skall rören i golvet flyttas samt att man skall montera brunnen enligt branschreglerna.

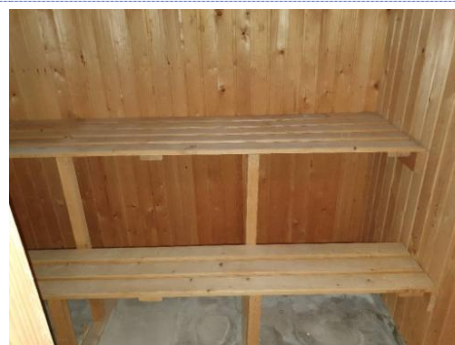
Souterrängplan / Bastu

- Utrymmet har en påreglad vägg mot yttervägg.
- Vid kontroll av konstruktion uppmättes fuktvärden under kritisk nivå för mikrobiell tillväxt och normal lukt upplevdes.

Källargrundmurar med påreglad yttervägg förekommer i utrymmet. Risk för mikrobiell tillväxt föreligger om den relativa fuktigheten (RF) i den omgivande luften är över 75% vilket i furuvirke motsvarar en fuktkvot (FK) på 17%. Fuktkvoten uppmättes till 14 % i väggregel mot ytterväggen.

Befintlig påreglad vägg och eventuella väggsyllar riskerar att drabbas av fuktskador på grund av naturlig fuktpåverkan. Detta i sin tur kan leda till mikrobiella skador (angrepp av mikroorganismer) som kan resultera i att mikrobiell lukt sprids till boendemiljön. Om reglar/syllar är tryckimpregnerade kan även en kemisk lukt förekomma.

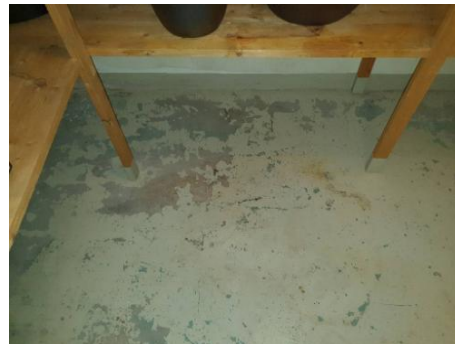
Souterrängplan / Matkällare

Se notering allmänt färgsläpp, annars inget övrigt att notera.

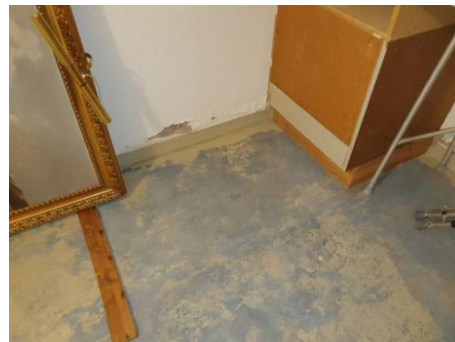
Souterrängplan / Stort förråd

Se notering allmänt färg / putssläpp på källarväggar samt färgsläpp på golvet.

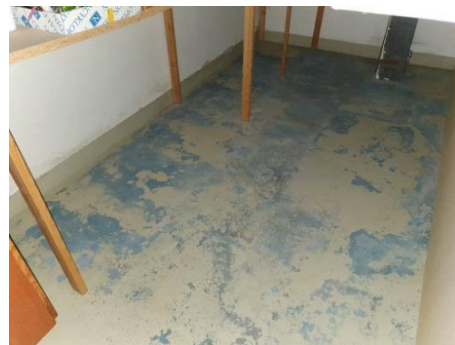
Souterrängplan / Litet förråd

Se notering allmänt färgsläpp, annars inget övrigt att notera.
