Besiktningssprotokoll

Försäkringsbesiktning för Anticimex Säljarsförsäkrat

Fastighetsbeteckning: Norra Hammars-Hökhult 2:167	
Fastighetsägare: Birgit Alice Lillemor Glans	
Fastighetsadress: Västra Hällstorpsvägen 15	
Postnummer: 556 26	Ort: Jönköping

Besiktningdatum: 2020-10-16	Protokollnummer: 65801479
Temperatur: 5°C	Väderlek: Molnigt
Tekniker: Morgan Ekström	
E-post: Morgan.Ekstrom@anticimex.se	
Kontor: Jönköping	
Övriga närvarande: Säljaren

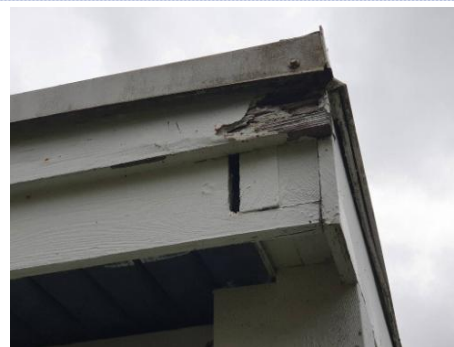
Garage utvändigt

Fasadbeklädnaden har mindre rötskador.

Mindre rötskador finns i fasadpanelen. Dessa bedöms dock inte ha lett till bakomliggande skador.

För att undvika följdskador kan rötskadad träpanel bytas ut.

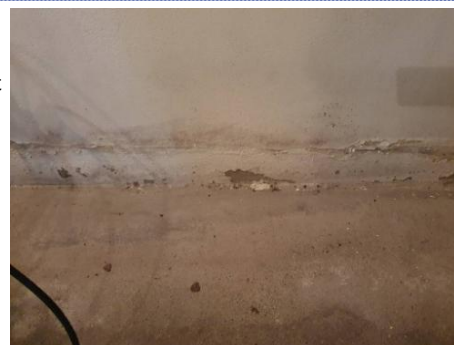
Garage invändigt

Puts och färgsläpp finns på väggar.

Man bör vara medveten om att det alltid kommer att finnas naturlig fukt under garaget och även till viss del upp i väggarna. Man bör av denna anledning undvika täta ytskikt och organiskt material mot golv och väggar i garaget.

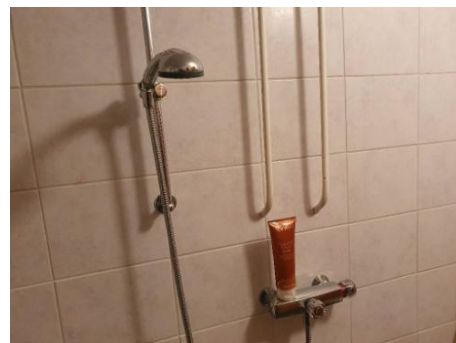
Källarplan / Dusch och bastu

Rör genomföring finns i vägg samt äldre gjutjärnsbrunn.

Rör genomföringar i väggen medför en ökad risk för att vatten tränger in i omkringliggande konstruktioner och orsakar fuktskador.

Fuktindikering i utrymmet gav inga onormala fuktindikationer.

Vid eventuell framtida renovering skall äldre golvbrunnar bytas.
