Besiktningssprotokoll

Försäkringsbesiktning för Anticimex Säljarsförsäkrat

| Fastighetsadress: Bockebo Kularp 1 | |

| Besiktningdatum: 2020-03-13 | Protokollnummer: 65355540 |

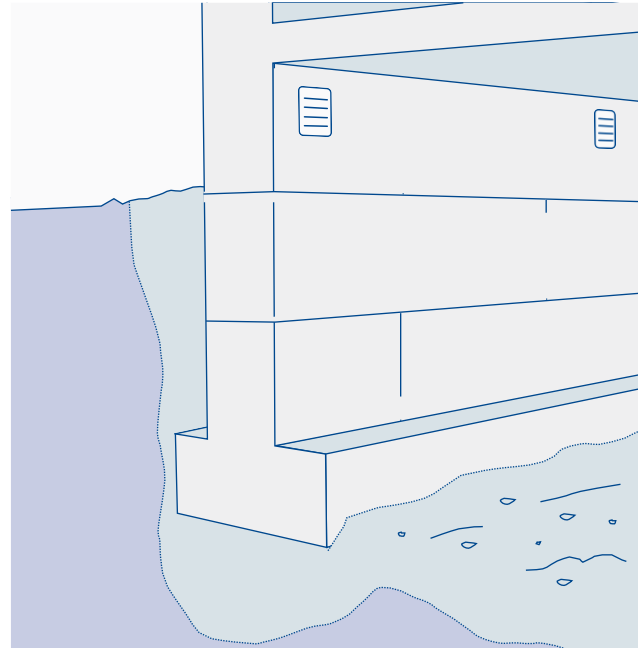
När varm luft ventileras in i en kall krypgrund, kyls luften ned och kondensation uppstår. Det kan i sin tur leda till fukt- och mögelskador.

En avfuktare håller luftfuktigheten låg
