BESIKTNINGS PROTOKOLL

Försäkringsbesiktning för Anticimex Säljarförsäkrat

ÅSLÖG 6

HUSKVARNAVÄGEN 27
554 54 JÖNKÖPING

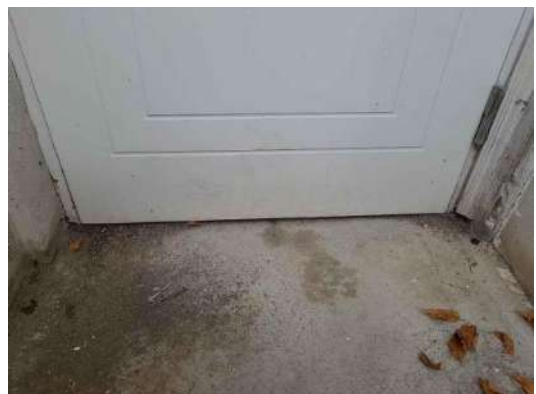
Träomfattningar vid garageporten har ett underhållsbehov.

När det inte finns något tröskelbleck under dörren, så ökar risken att vatten rinner in och orsakar fuktskador.
