BESIKTNINGS PROTOKOLL

Försäkringsbesiktning för Anticimex Säljarförsäkrat

TALLBARRET 1

WENDELA HEBBES VÄG 20
553 11 JÖNKÖPING

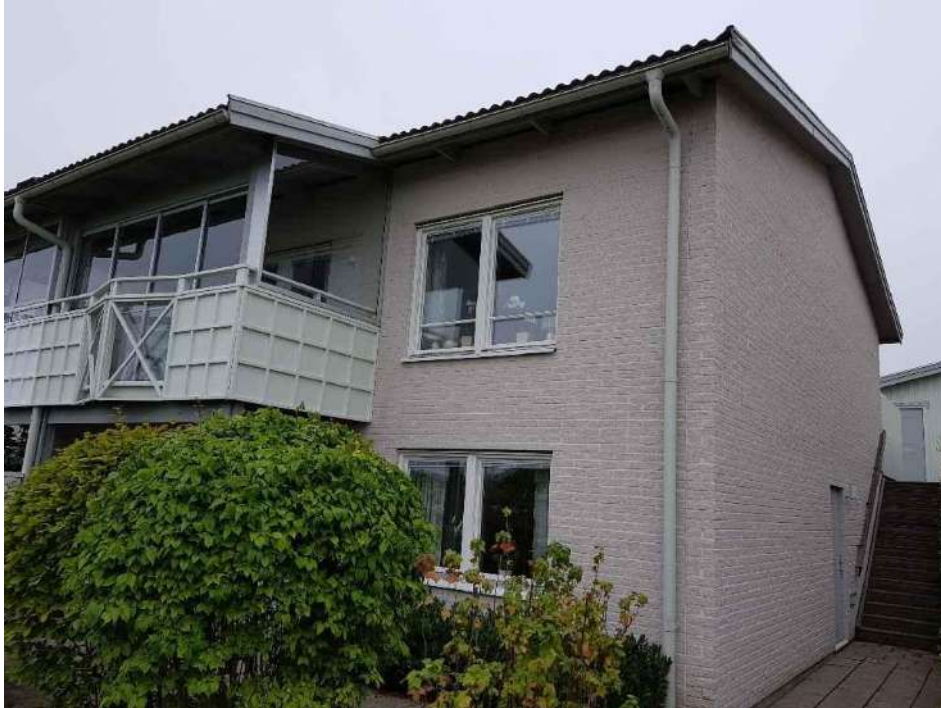
Wendela Hebbes väg 20.

Huset har byggår 1992. Ett hus som genomgått löpande underhåll och renoveringar och är i ett fint skick.
