BESIKTNINGS PROTOKOLL

Försäkringsbesiktning för Anticimex Säljarförsäkrat

SIMMAREN 11

FAKTORIGATAN 54
561 43 HUSKVARNA

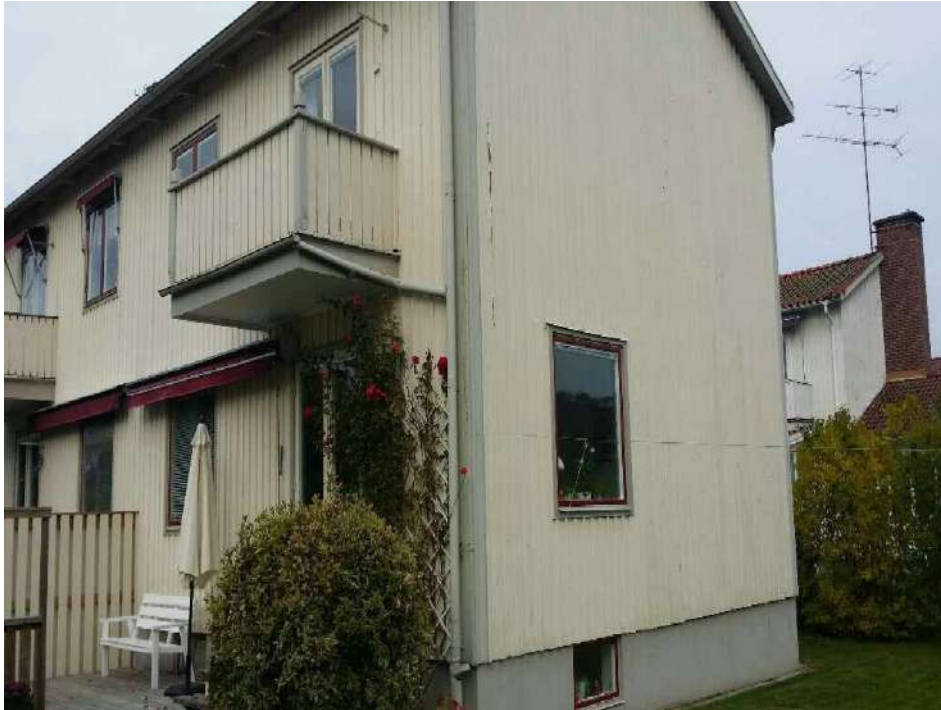
Bostadsbyggnad

Huset som byggdes 1945 bedöms vara i gott skick.
Gamla fönster och fasaden har målningsbehov.
Som köpare av denna fastighet är det viktigt att ta del av hela protokollet samt att säkerställa att man har förstått innebörden av det som står. En besiktningsgenomgång rekommenderas på plats eller per telefon med besiktningssmannen. Ni kan nå besiktningssmannen som är Per Mörk, genom att maila till per.mork@anticimex.se, och meddela vilket hus det gäller så hör jag av mig så snart jag kan.
