BESIKTNINGS PROTOKOLL

Försäkringsbesiktning för Anticimex Säljarförsäkrat

HJÄLMEN 15

NORRA PARKGATAN 58
561 34 HUSKVARNA

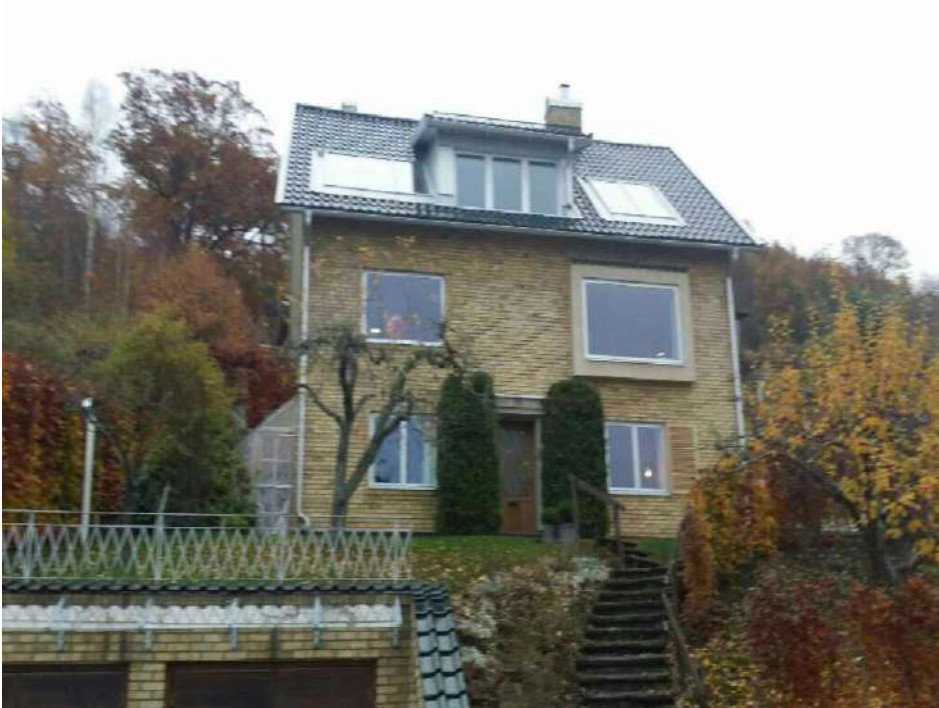
Norra Parkgatan 58 i Huskvarna.

Helhetsbedömningen är att fastigheten är välvårdad och för åldern i ett bra skick. Arbeten och renoveringar bedöms vara fackmässigt utförda.
